Hirson, Aisne, seuils Pasteur et seuil du Moulin Vert

Seuils de moulins

Rapport final d'opération
Diagnostic archéologique

Code Inrap
D116363

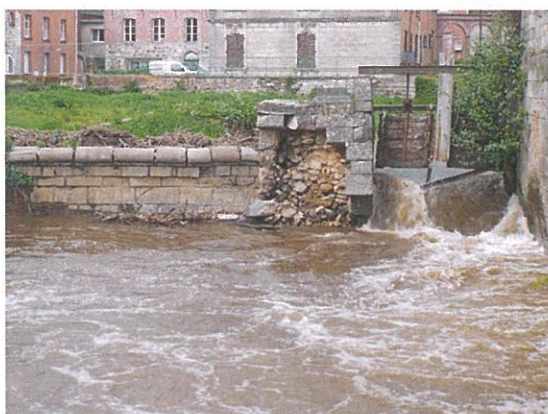
Les opérations de relevé du bâti ont été entravées par l'activité de la rivière. Seule la chute principale du seuil Pasteur était à sec et a pu être relevée par orthophotographie. Le déversoir latéral, encombré de débris végétaux et canalisant le flux principal de la rivière n'a pas pu être relevé (figure 4). Le seuil du Moulin Vert, lui aussi en eau, n'a pu être photographié que de loin (figure 5).

Figure 4 : photographie du déversoir du seuil Pasteur (G. Flucher, Inrap)

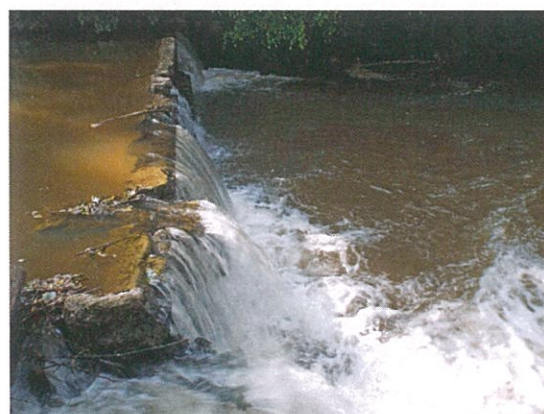
Figure 5 : photographie du seuil du Moulin Vert (G. Flucher, Inrap)

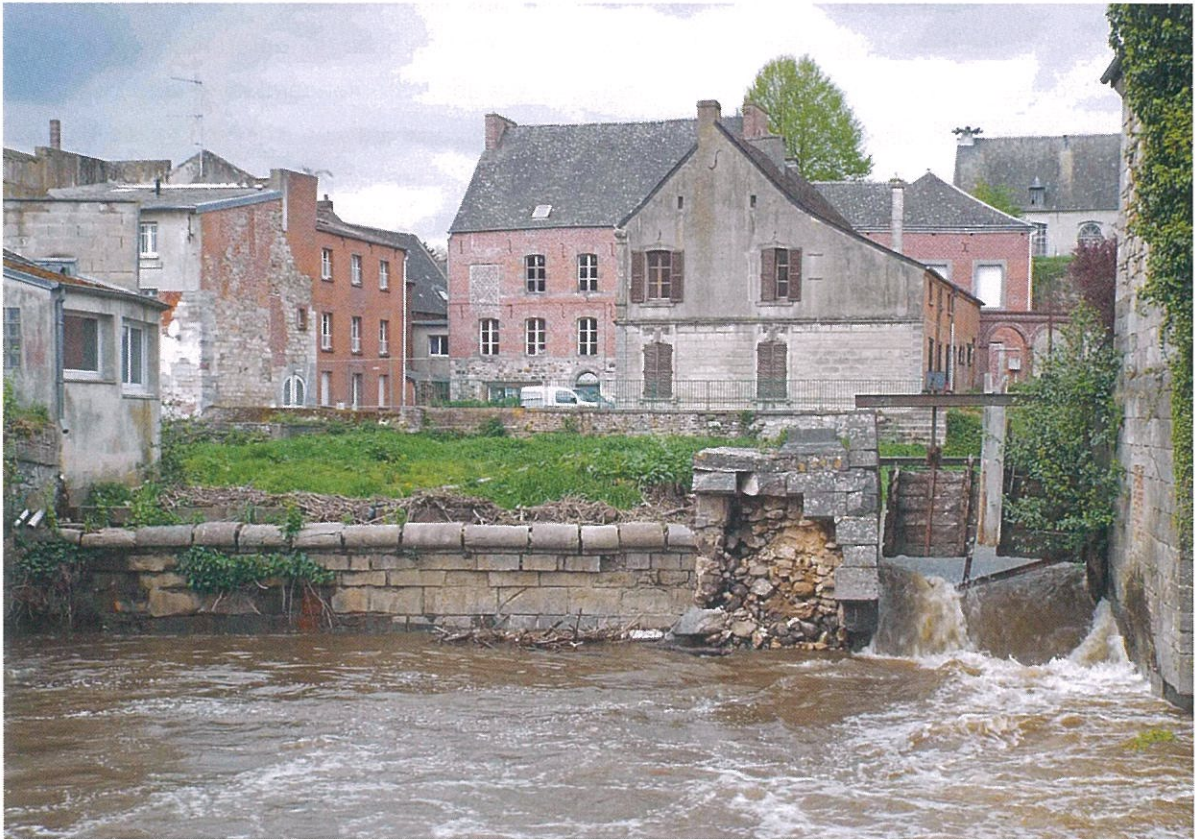
Figure 12 : photographie du même endroit aujourd'hui (G. Flucher, Inrap)

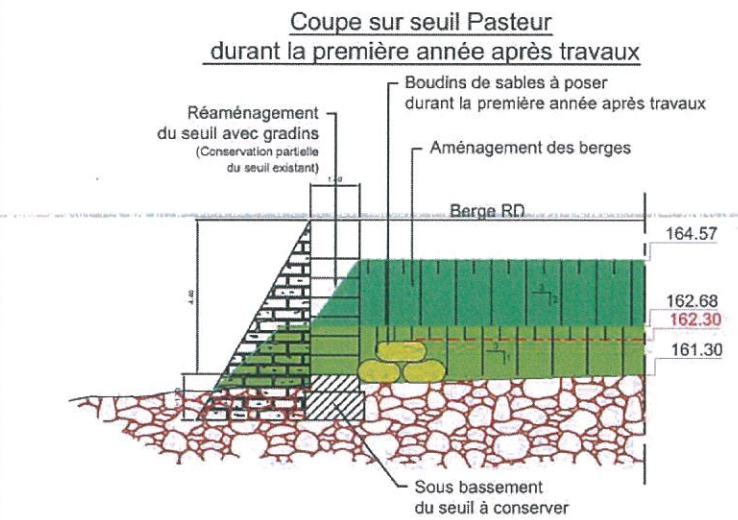
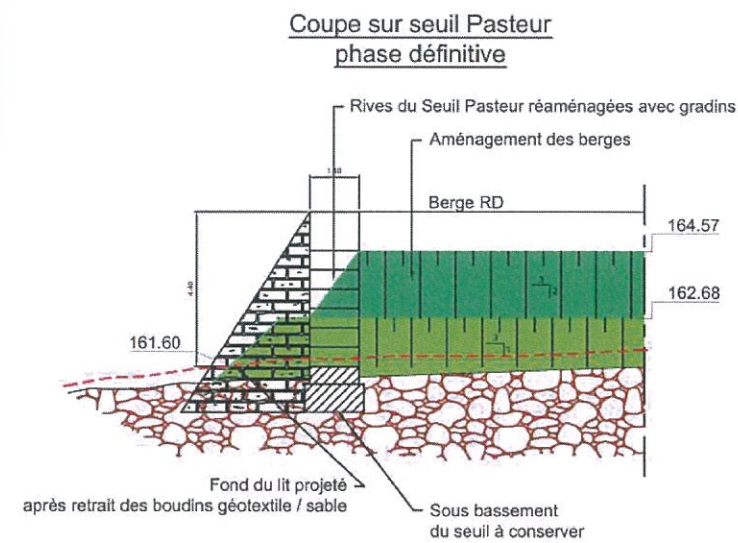
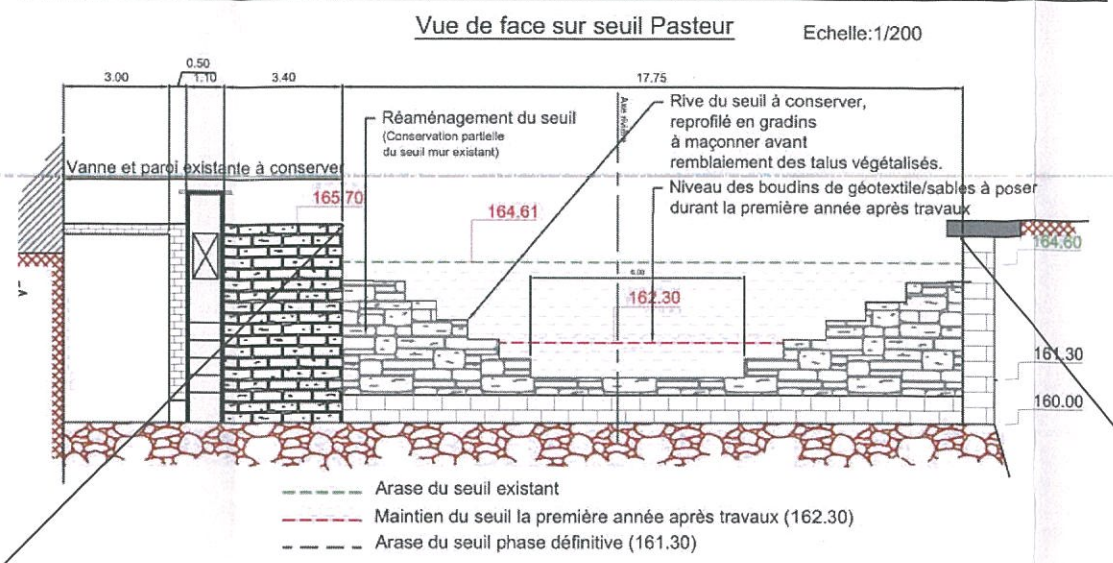
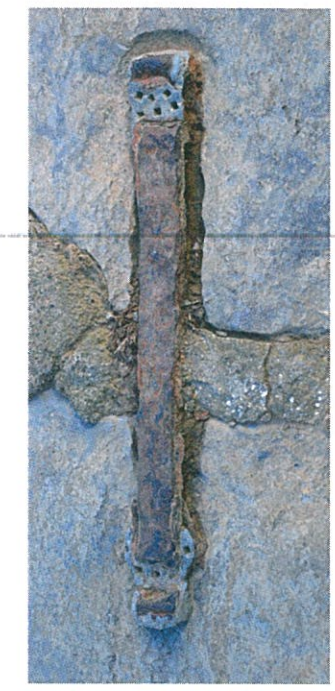
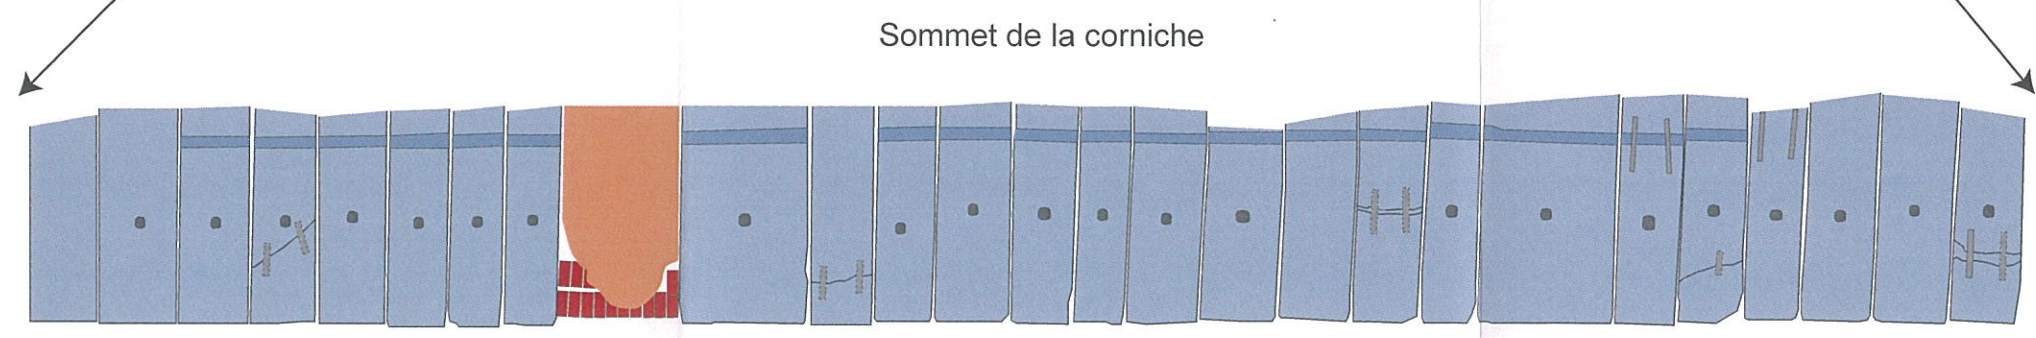
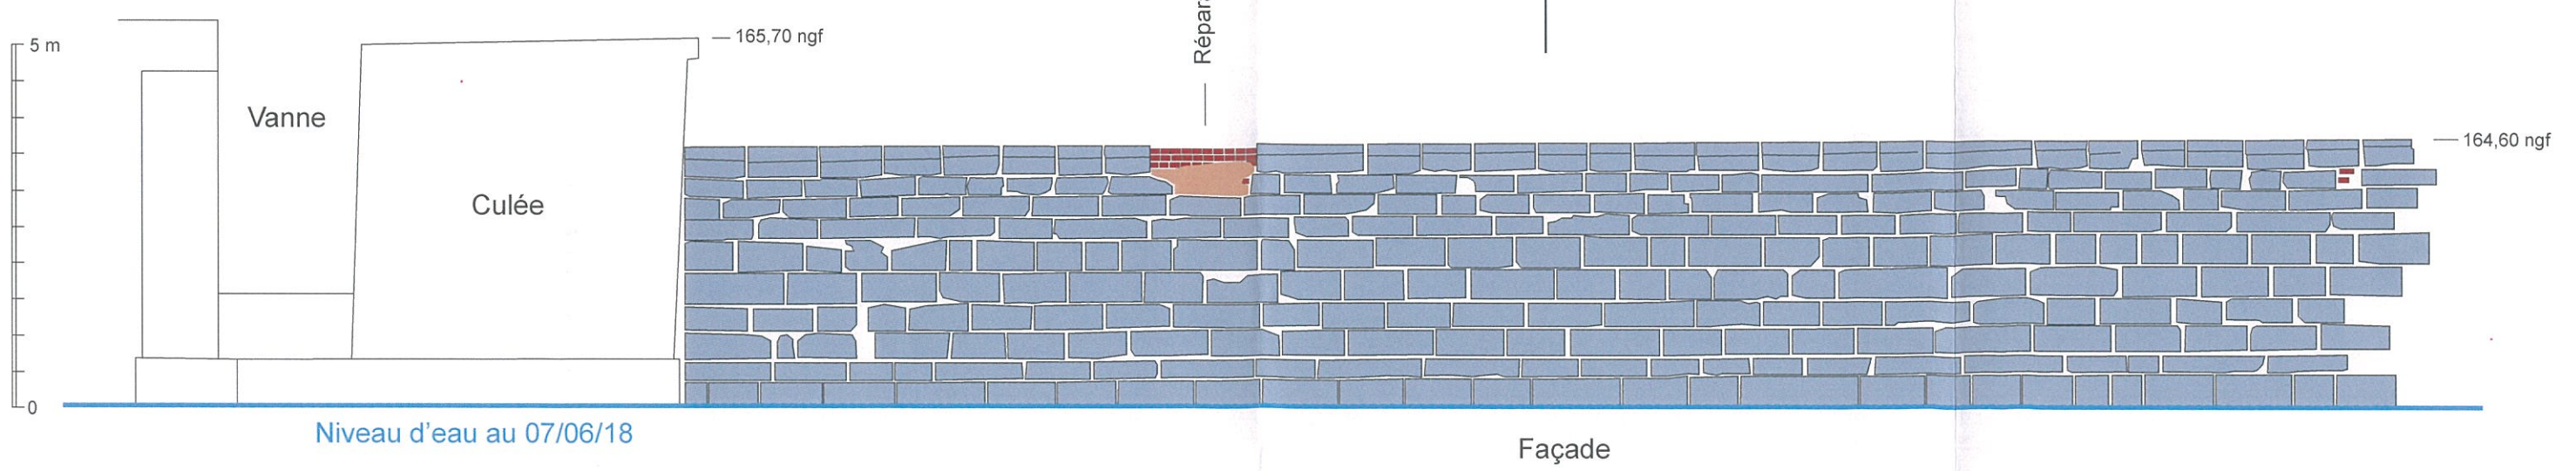
Figure 13 : relevé du seuil «Pasteur» (E. Mariette, G. Flucher, Inrap)

Le seuil se présente sous la forme d'un mur droit de 17,75 m de long, ancré au sud sur une berge maçonnée et au nord sur une imposante culée. Entre cette dernière et le mur du moulin se trouve le dispositif des vannes, construit en briques. Le dénivelé entre le soubassement et l'arase est de 3,30 m. Le seuil est construit en pierres de taille de moyen et grand appareil selon les assises, qui sont de hauteurs différentes. Le matériau utilisé est la « pierre bleue », dénomination vernaculaire pour le calcaire micritique du Carbonifère inférieur, dont des gisements sont situés à proximité dans l'Avesnois. Cette pierre prenant une teinte noire et brillante proche du marbre après polissage a été utilisée dès l'Antiquité dans le forum de Bavay et a été abondamment employée au Moyen Âge pour la sculpture des dalles funéraires et des fonds baptismaux. La corniche sommitale de l'ouvrage présente plusieurs particularités. Sa fonction première est sans doute de projeter la chute d'eau au-delà du soubassement afin d'éviter son érosion trop rapide. Une rainure peut être observée sur une partie de la longueur. La présence de vestiges de boulons ainsi que l'examen de photos anciennes permettent d'envisager un système de rehausses en bastings de bois aujourd'hui disparus. Les pierres de taille fendues ont été réparées au moyen d'agrafes en fer scellées au plomb. Une pierre de la corniche et une de la dernière assise ont été emportées à une date inconnue. La réparation a été effectuée avec des briques et du mortier (fig. 13).

Le seuil du déversoir, bien que de longueur plus réduite (environ 8,00 m), présente les mêmes techniques de construction : mur droit en pierres de taille et corniche entre deux culées massives. Il est clair que les deux ouvrages sont contemporains et participent également au système plus large de la gestion des flux de la rivière comprenant retenue d'eau, canaux de dérivation, vannes et déversoirs. Leur datation à partir de seuls critères stylistiques serait hasardeux en raison de la rareté d'éléments de comparaison chronologiquement fiables.

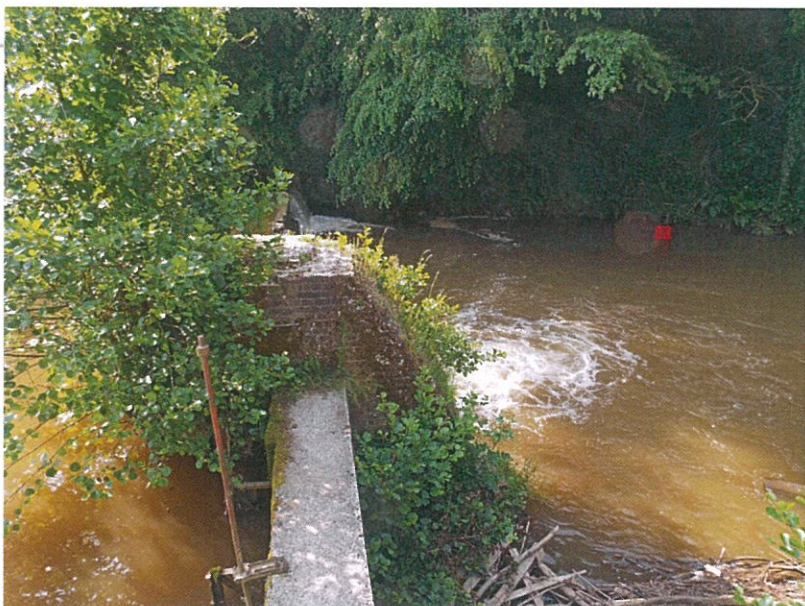
Figure 15 : photographie du seuil du « Moulin vert » (G. Flucher ; Inrap)

Il s'agit de la seule mention que nous avons pu trouver sur la fonction de ce seuil. Les matériaux de construction nous indiquent que l'état actuel date très probablement de l'époque contemporaine, sans doute après la Première Guerre mondiale. En effet, le viaduc a été détruit en 1918 et les photographies des dégâts laissent peu de doutes quant à l'état du seuil enfouis sous les gravats (fig. 17 et 18).
