Entente Oise-Aisne

ÉTUDE DE DANGERS DU
SYSTEME D'ENDIGUEMENT DE
CLAIROIX

Dossier complet

Résumé non technique, Document A et Document B

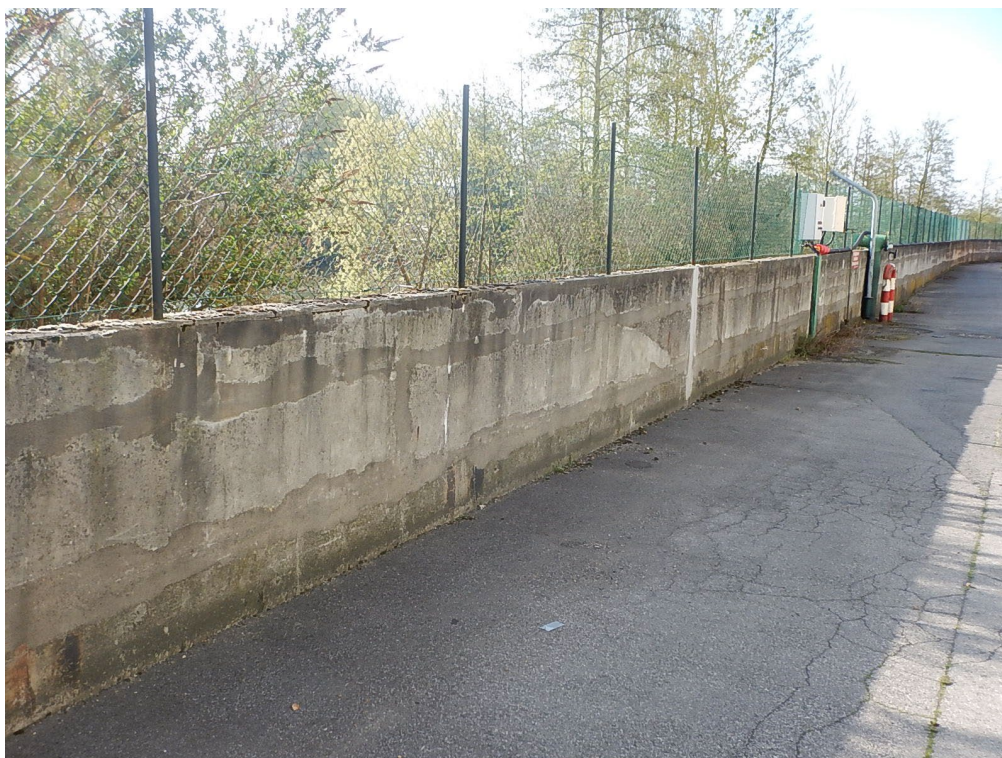
Figure 5-2: Photo d'un détail du mur de protection au droit de PKM (coté usine), tronçon 1 du système d'endiguement de Clairoix (Source : hydratec)

Le mur présente des signes de dégradation comme le ferrailage apparent et corrodé.

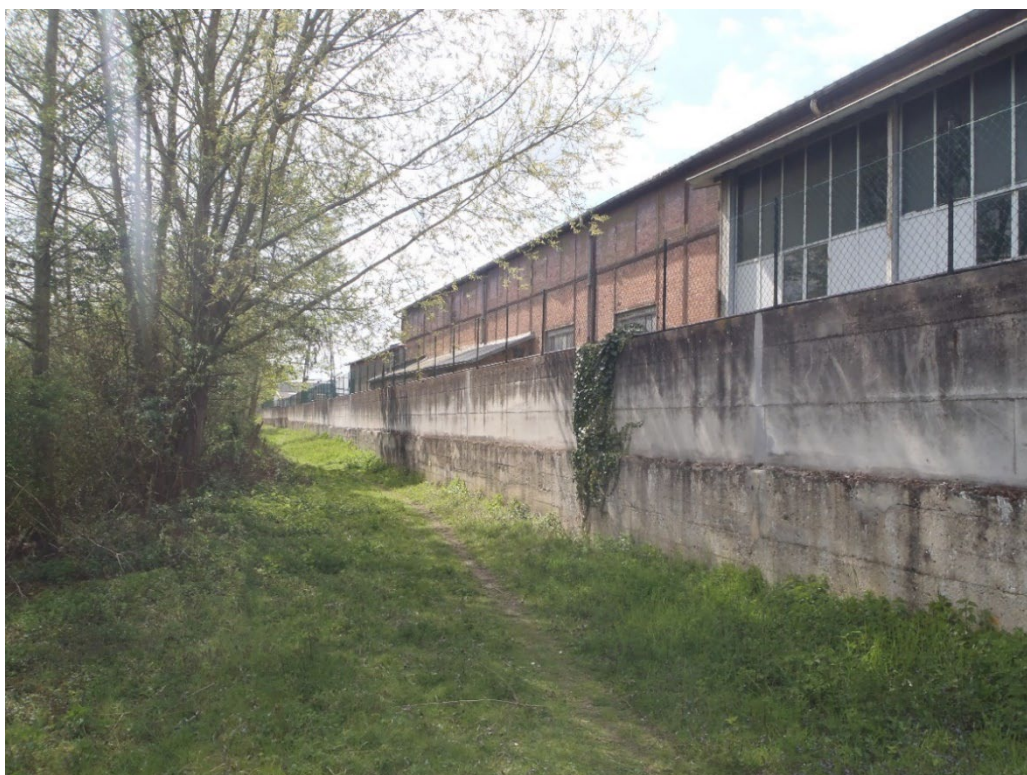
Les berges de l'Oise sont assez hautes et comportent de nombreuses dégradations, mais le mur anti crue est établi à bonne distance : 5-6 m en général.

Figure 5-3: Photo du mur de protection au droit de PKM (coté Oise), tronçon 1 du système d'endiguement de Clairoix (Source : hydratec)

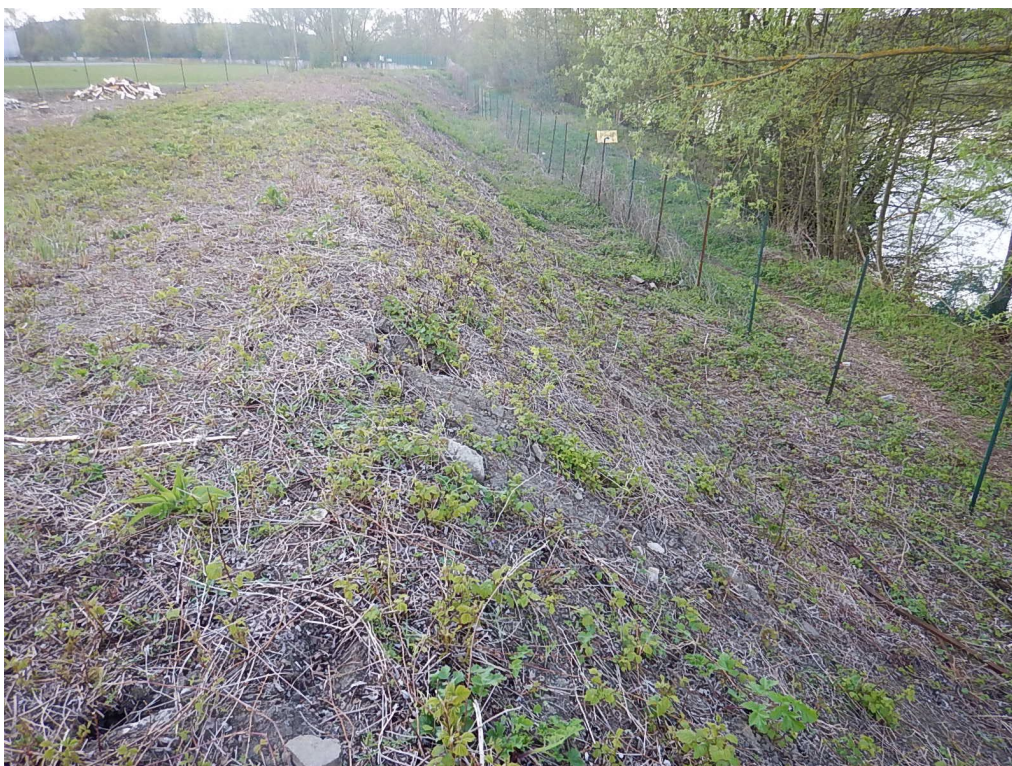
Le site est couvert de végétation arbustive. Des dégradations superficielles apparaissent avec l'arrachage des taillis, l'orniérage des engins et également la présence de nombreux terriers. Au demeurant la largeur de la digue reste importante (~ 5 m).

Figure 5-5 : Photo du tronçon 2 du système d'endiguement de Clairoix (Source : hydratec)

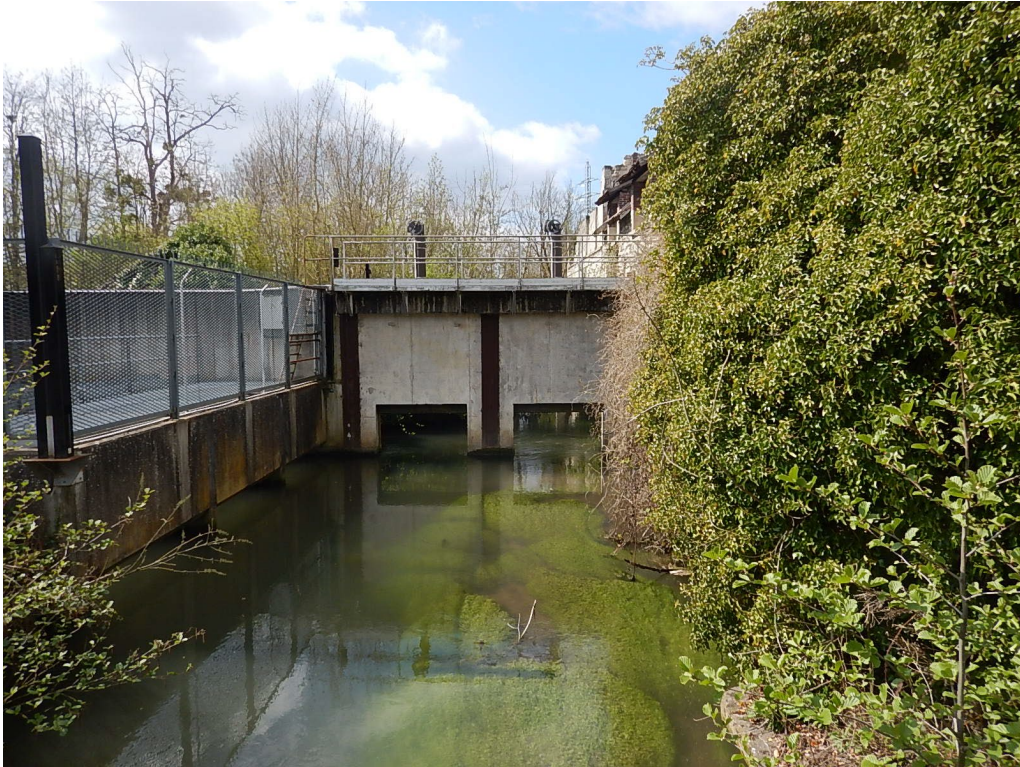
Figure 5-7 : Photo du poste de relevage au droit de l'Aronde, détail de vannes (Source : hydratec)

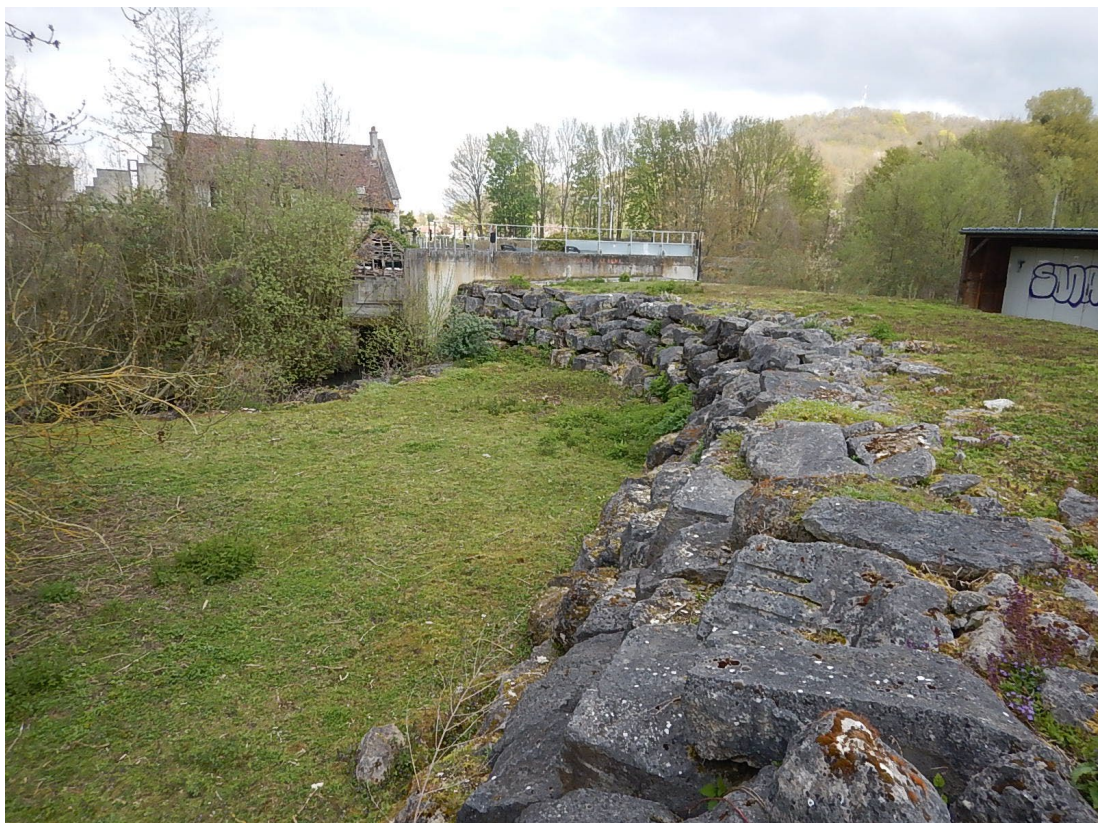
L'ouvrage présente un couvert herbacé des particules qui tend à mettre à nu les matériaux du remblai et qui facilitent une éventuelle dégradation des enrochements en cas de fortes précipitations.

Des dégradations dues à la présence de terriers ont été également constatées.

Figure 5-8 : Photo du tronçon 3 du système de Clairoux, partie en enrochement (Source : hydratec)

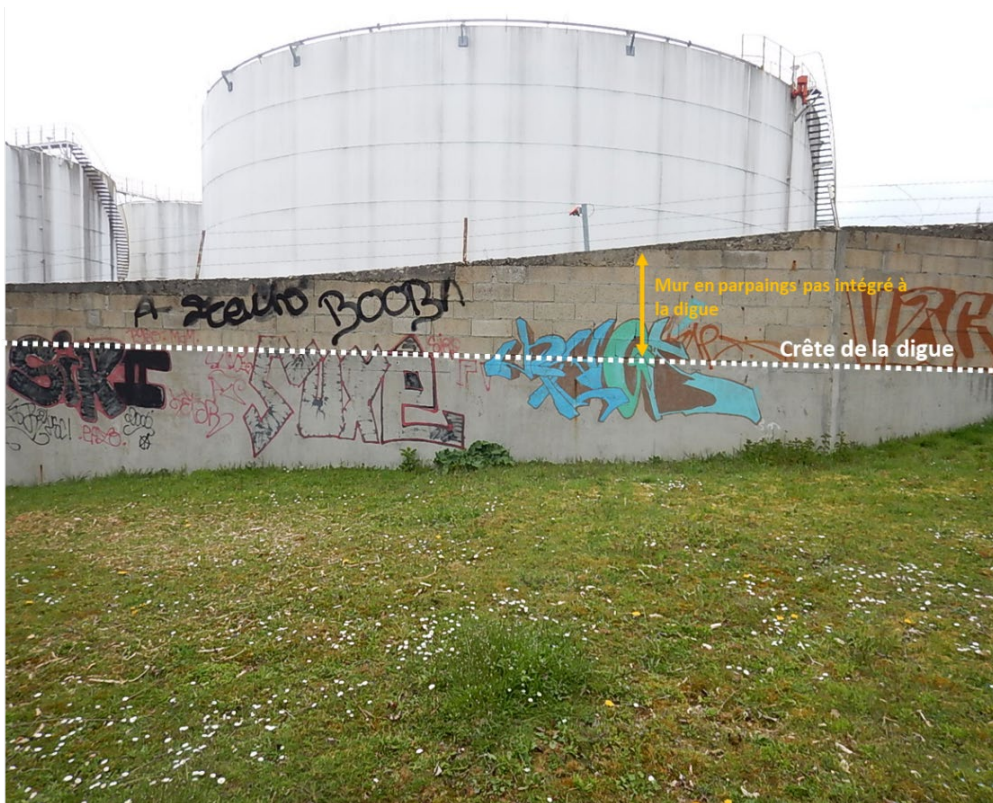
Des fissures, épaufures et départs de matériaux ainsi que certaines défaillances au niveau des joints de dilatation ont été remarqué lors de la visite. Ces dégradations fragilisent la structure en mettant parfois à nu les granulats du béton et les aciers de la structure.

Figure 5-10 : Photo du tronçon 4 du système d'endiguement de Clairoix (Source : hydratec)

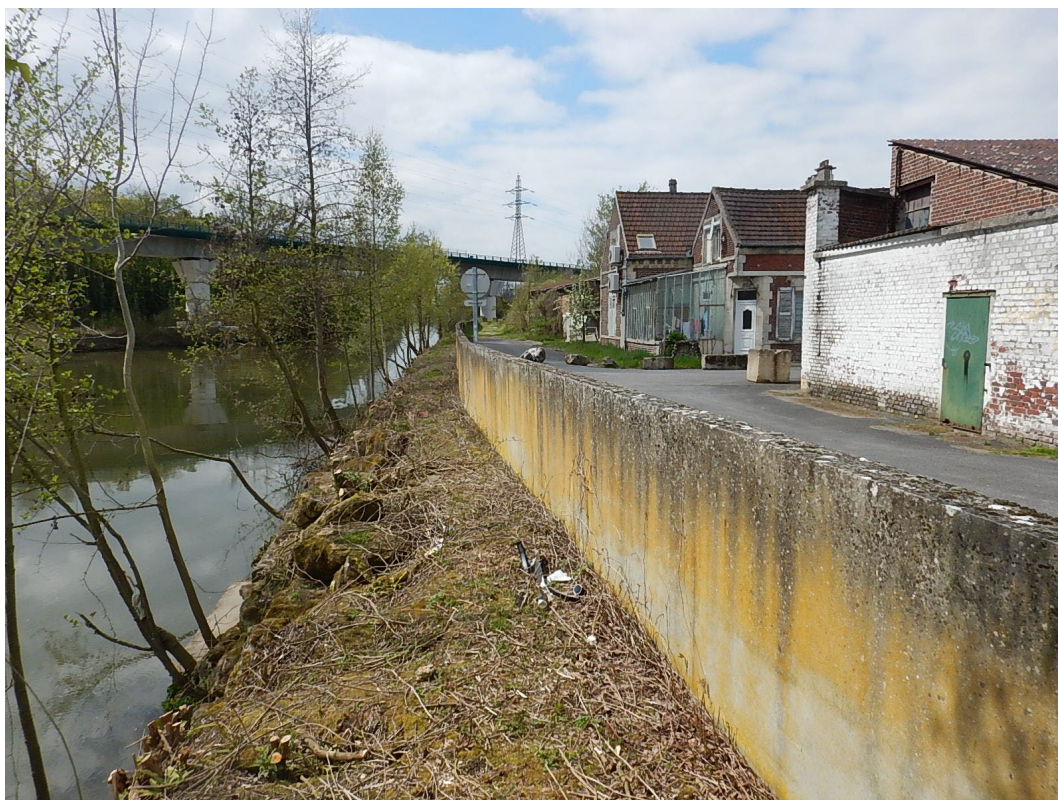
Figure 5-12 : Photo de la murette de protection du hameau du petit Breuil, tronçon 4 du système de protection de Clairoix (Source : hydratec)

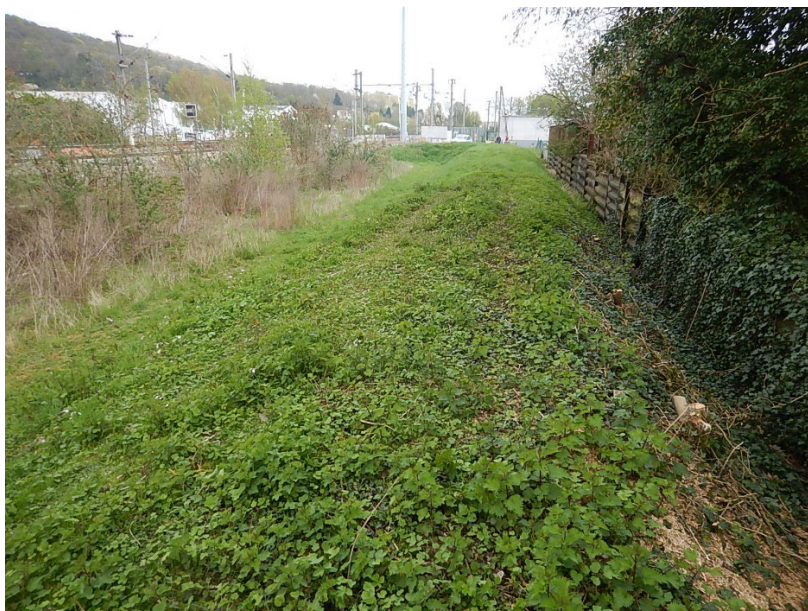
Figure 5-15 : Photo du tronçon 5 du système d'endiguement de Clairoux (Source : hydratec)
