- Commission hydrographique 18 octobre 2023

Présentation des Actions de la Cellule UDASA / Chambre Agriculture des Ardennes

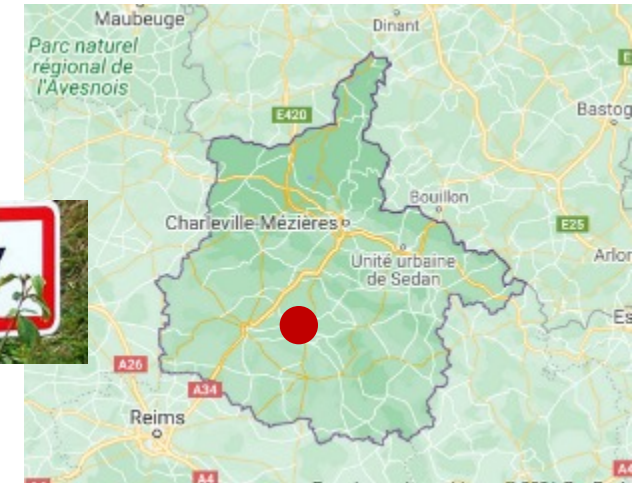
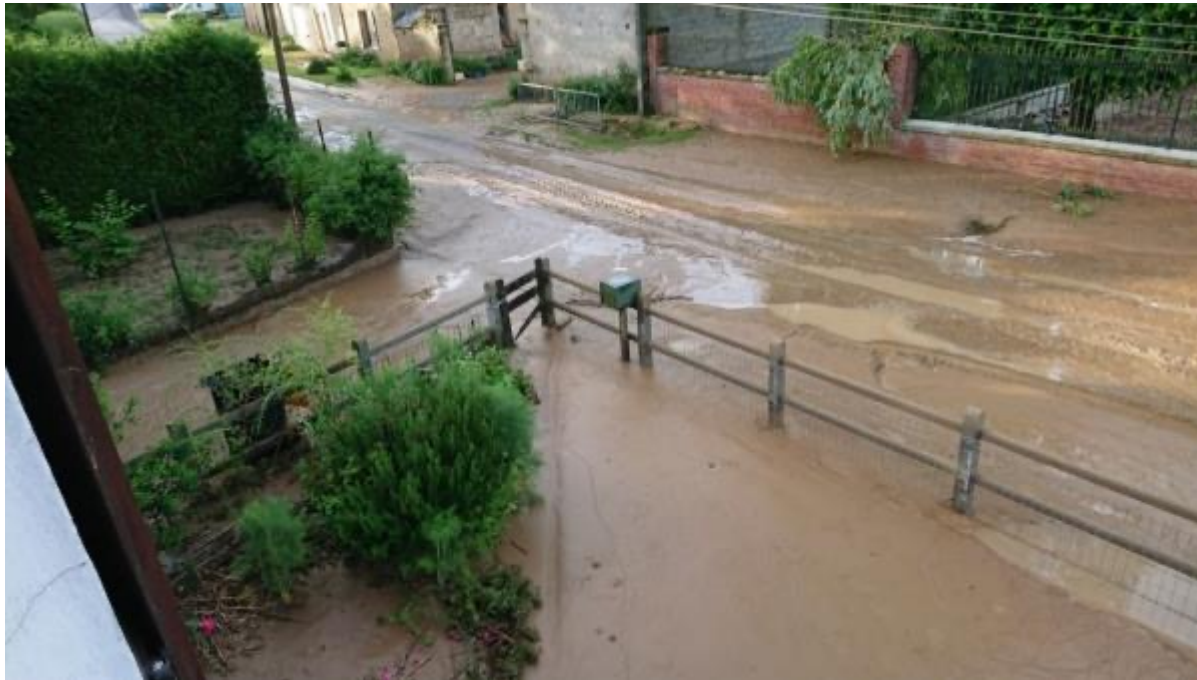
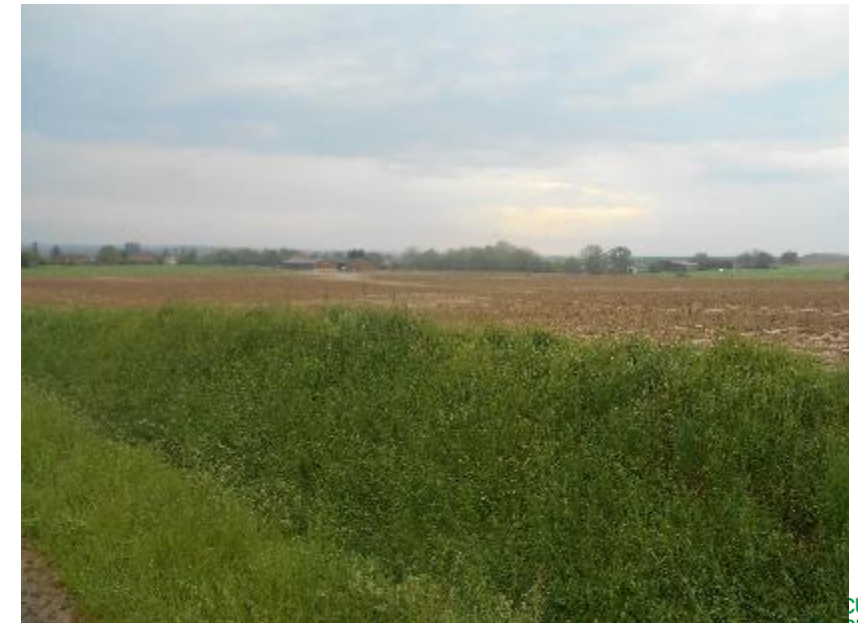
Ex : Aménagement du bassin versant du Rutz

Coulées de boue de plus en plus fréquentes

Dernièrement 4 coulées en 3 ans :

-Mai 2016 : 35 mm en 30 min

-Avril / mai et juin 2018 : 25 mm / 15 mm / 40 mm

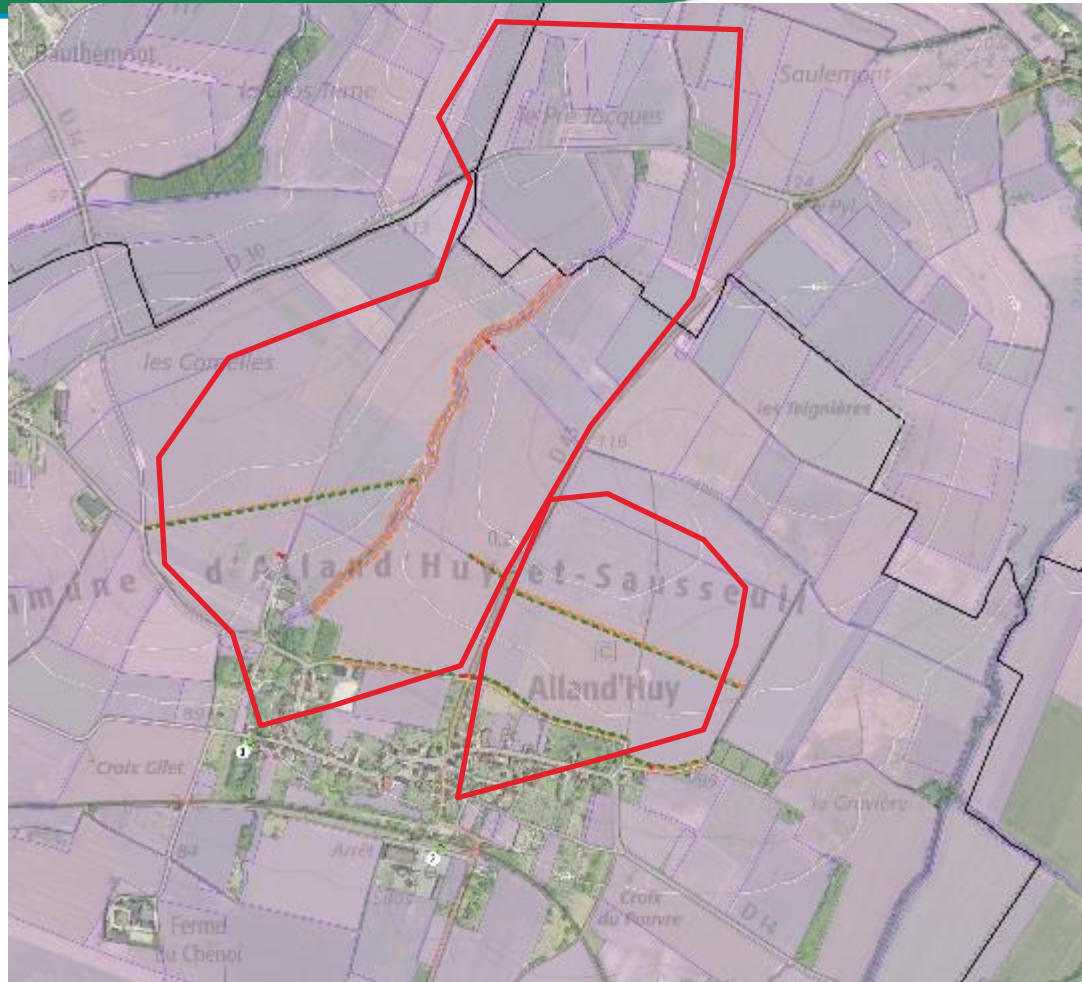
Aménagement du bassin versant du Rutz

2340 ml de Bande Herbeuse = 1,5ha
5140 ml de haie et ripisylve

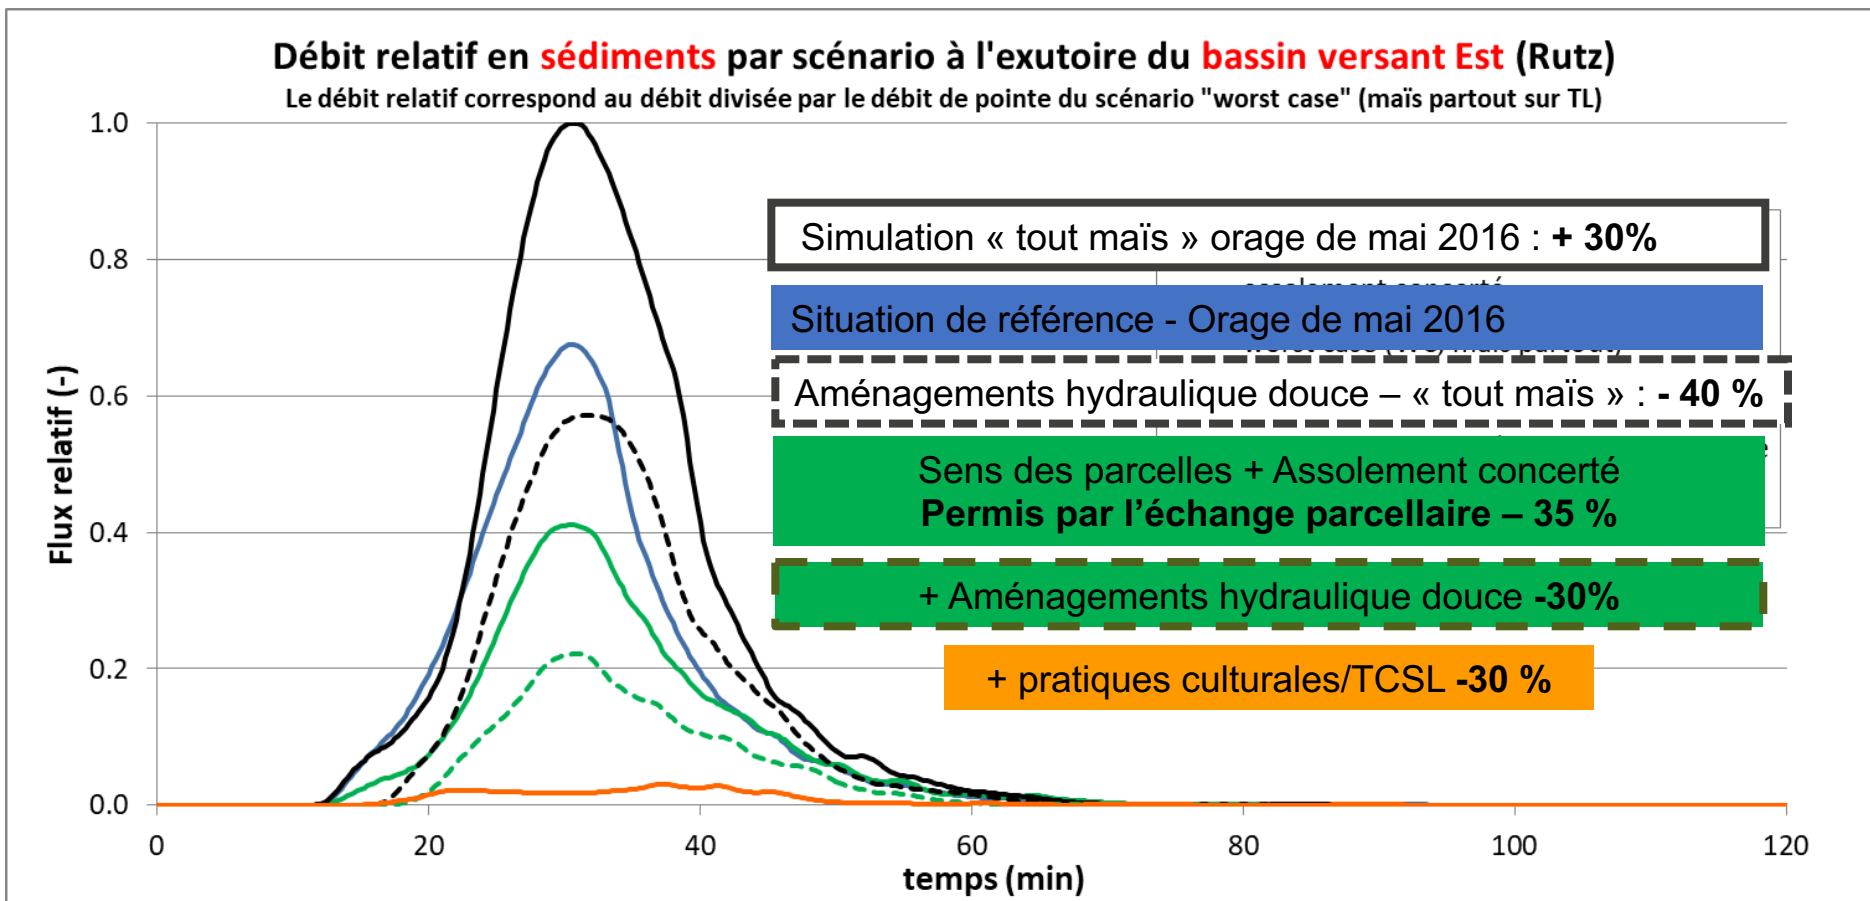
Les effets attendus sur les sédiments

Modélisation OpenLisem orage de 35 mm en 30 minutes
