Entente Oise-Aisne

ÉTUDE DE DANGERS DU
SYSTEME D'ENDIGUEMENT DE
CLAIROIX

Dossier complet

Résumé non technique, Document A et Document B

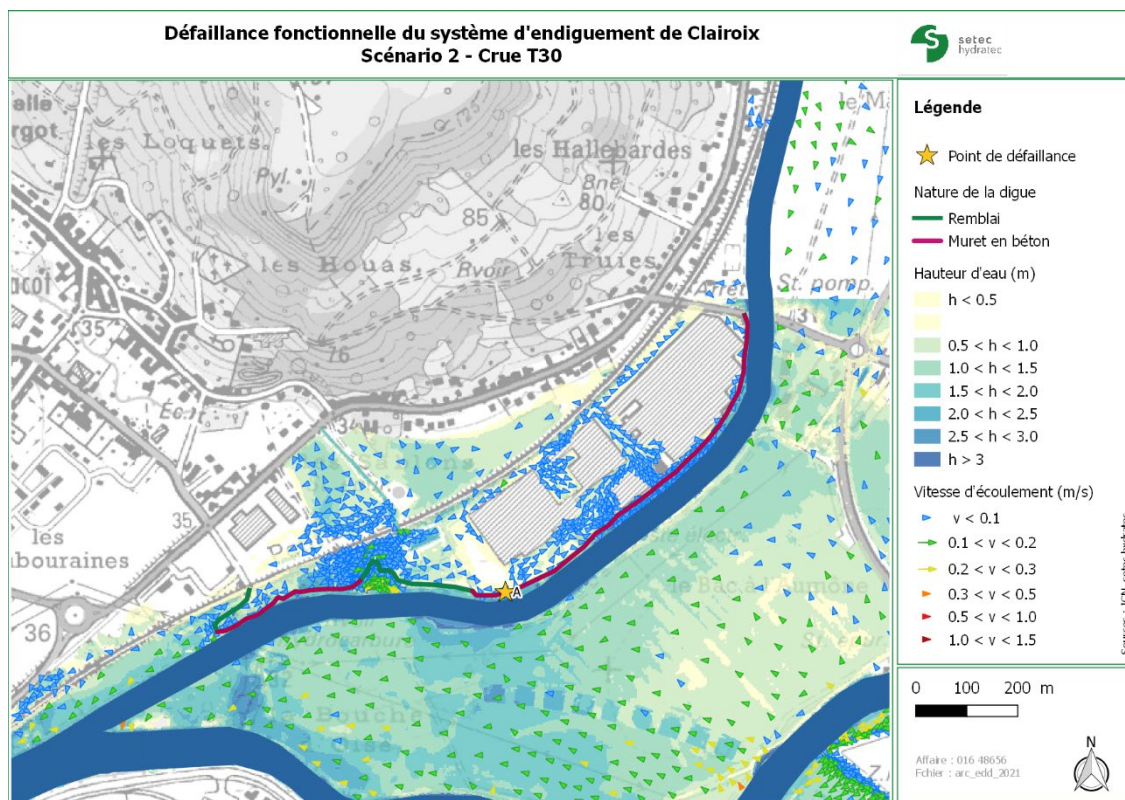
Figure 1-6 : Zone inondable et vitesses lors d'une défaillance fonctionnelle du système d'endiguement de Clairoix (Scénario 2 - crue 30 ans)

Lors de ce type de défaillance fonctionnelle simulé au niveau du Point A, pour une crue trentennale, la zone protégée serait complètement inondée par des hauteurs d'eau comprises entre 1 et 2 m. Uniquement au droit du tronçon 4 les hauteurs d'eau peuvent être supérieures à 2m. Cependant les vitesses d'écoulement resteraient très faibles dans tout le secteur d'étude.

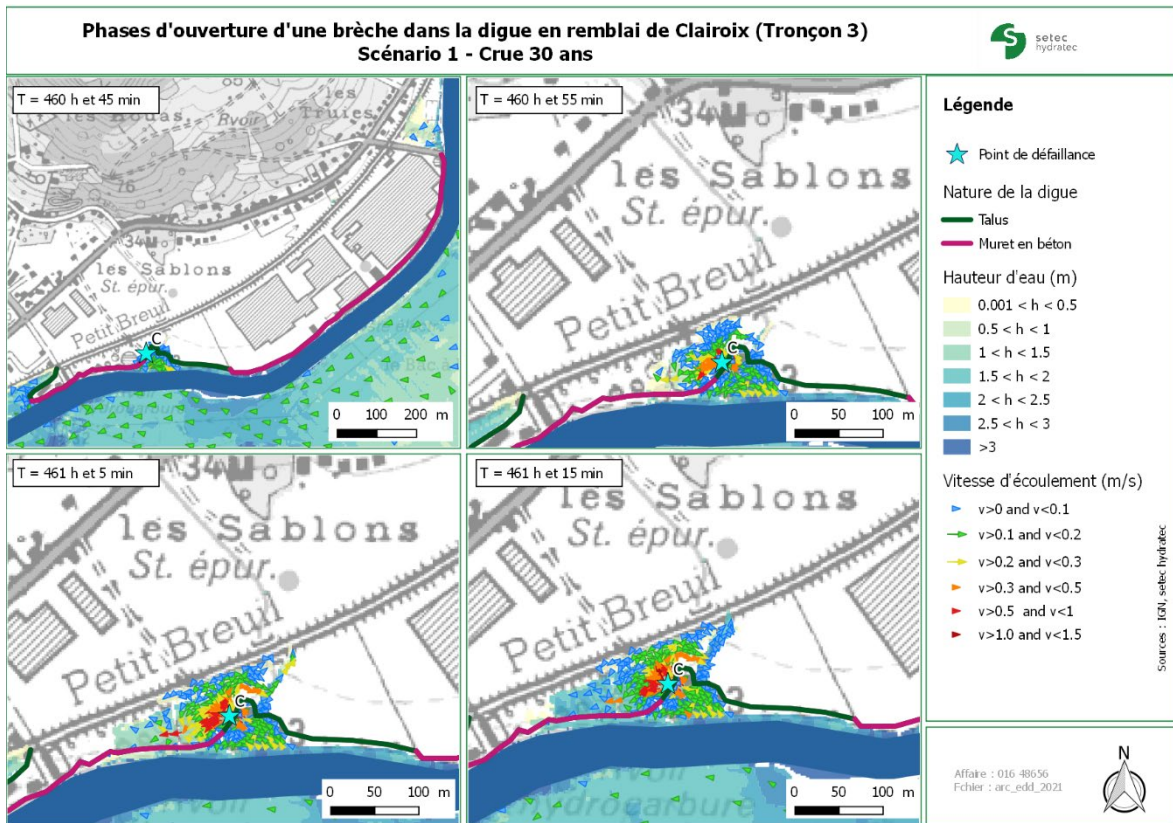
Figure 1-7 : Phases d'ouverture d'une brèche au niveau du tronçon 3 (crue 30 ans)

L'ouverture de la brèche se forme quand le niveau d'eau, lors d'une crue trentennale, atteint une cote égale à 34.6 m NGF. La brèche s'ouvre sur une largeur de 20 m en 30 minutes.

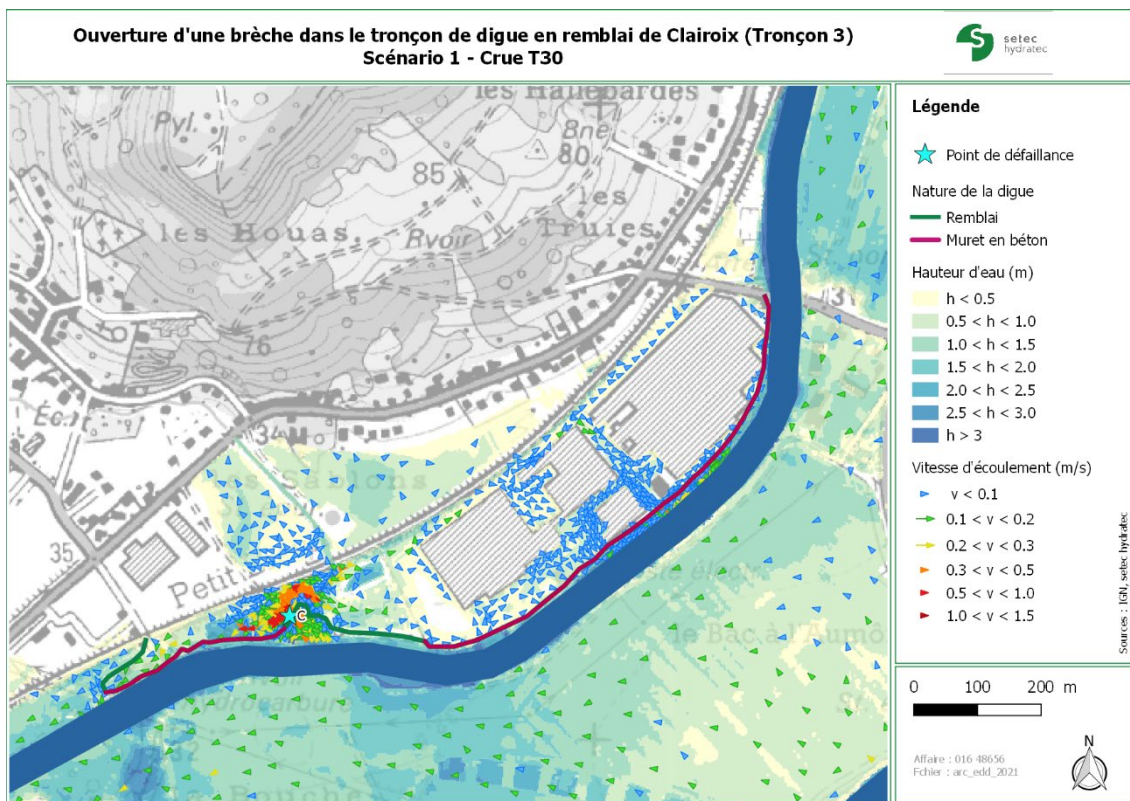
Figure 1-8 : Ouverture d'une brèche au niveau du tronçon 3 (crue 30 ans)

En cas d'ouverture d'une brèche dans la digue en remblai au droit de la confluence de l'Aronde, lors d'une crue 30 ans, la zone protégée serait complètement inondée avec des hauteurs d'eau variables qui sont supérieures à 2 m uniquement au niveau de l'entreprise DMS et dans un secteur très limité au nord-est de la station de pompage sur l'Aronde.

On peut remarquer que dans ce cas les hauteurs d'eau sont inférieures par rapport au scénario de rupture du mur PKM.

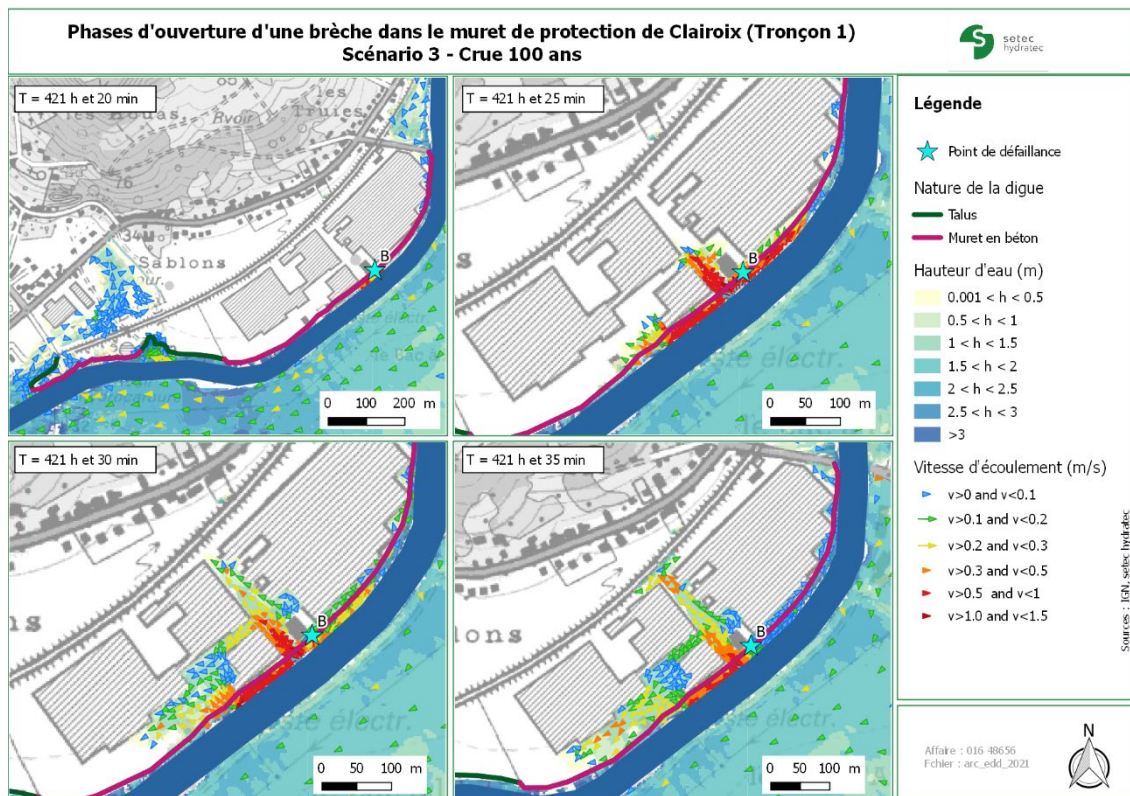
Figure 1-9: Phases d'ouverture d'une brèche au niveau du tronçon 1 (Scénario 3 - crue 100 ans)

L'ouverture de la brèche se forme quand le niveau d'eau, lors d'une crue centennale, atteint une cote égale à 34.98 m NGF. La brèche s'ouvre sur une largeur de 20 m en 5 minutes.

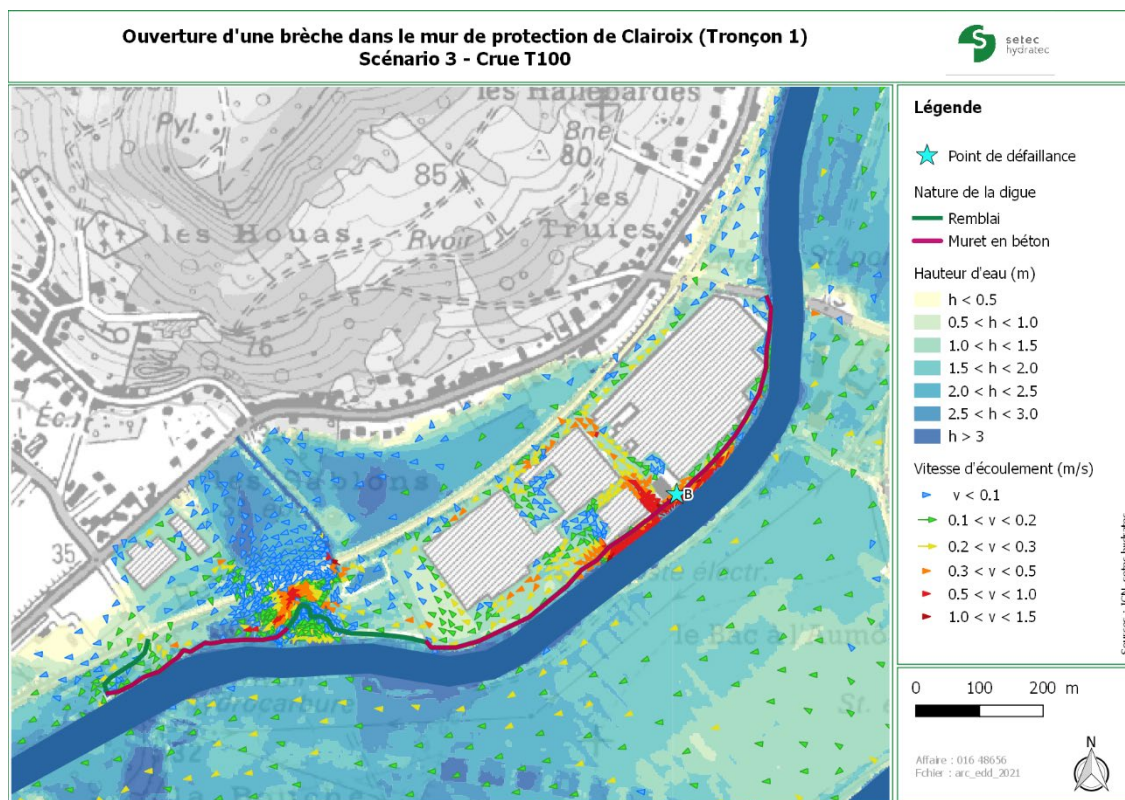
Figure 1-10 : Ouverture d'une brèche au niveau du tronçon 1 (Scénario 3 - crue 100 ans)

Lors d'une crue centennale une partie de la zone protégée est inondée par contournement du tronçon 5 en aval du système d'endiguement. Ce secteur est submergé par des faibles hauteurs d'eau bien avant la rupture de la murette en amont.

Suite à la rupture du mur de protection au droit de l'entreprise PKM, lors d'une crue 100 ans, la zone protégée serait complètement inondée avec des hauteurs d'eau variables qui peuvent être supérieures à 3 m, notamment au nord du chemin de fer.

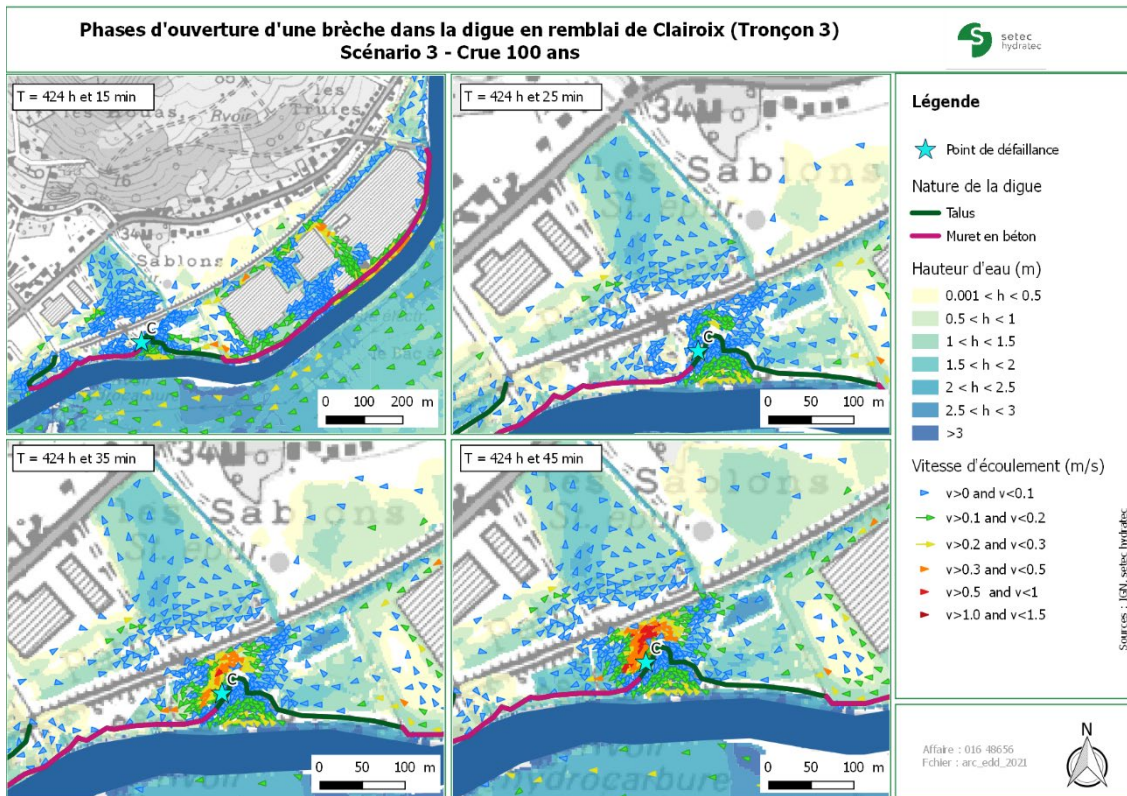
Figure 1-11 : Phases d'ouverture d'une brèche au niveau du tronçon 3 (Scénario 3 - crue 100 ans)

L'ouverture de la brèche se forme quand le niveau d'eau, lors d'une crue centennale, atteint une cote égale à 34.94 m NGF. La brèche s'ouvre sur une largeur de 20 m en 30 minutes.

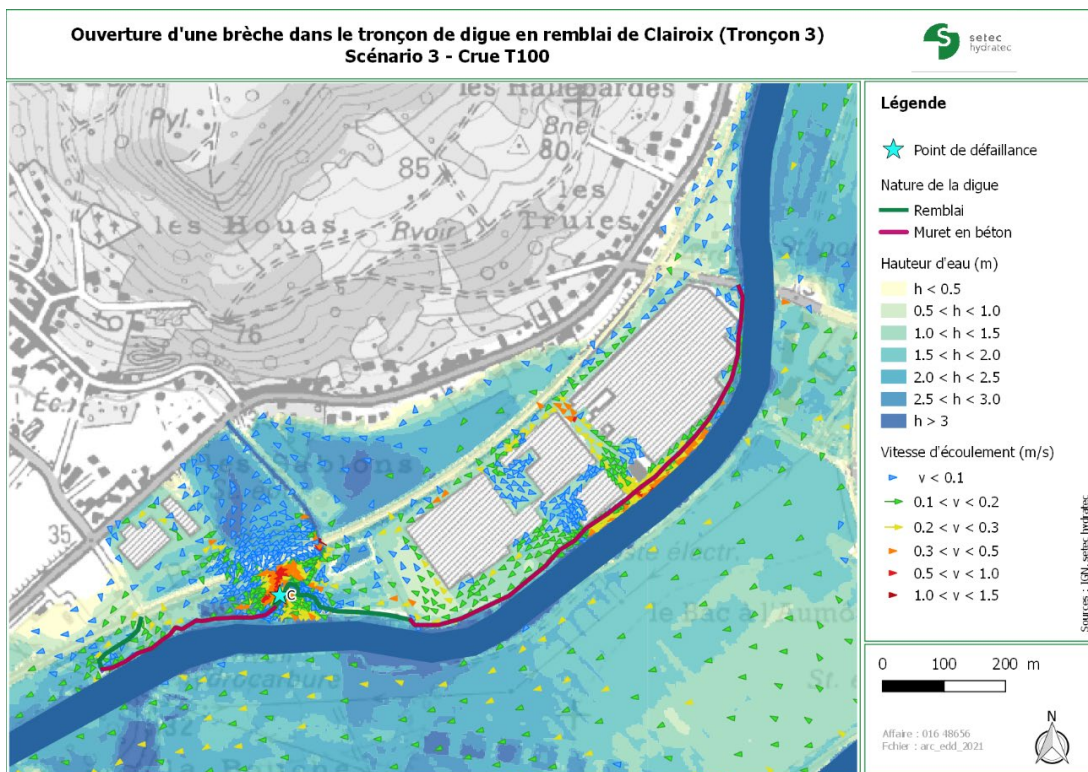
Figure 1-12 : Ouverture d'une brèche au niveau du tronçon 3 (Scénario 3 - crue 100 ans)

On peut remarquer dans la première carte que quand le niveau d'eau atteint la cote de danger au niveau du point de défaillance C, la zone protégée est déjà quasi complètement inondée par débordement de l'amont. Suite à l'ouverture de la brèche dans la digue en remblai au droit de la confluence de l'Aronde, la zone protégée serait complètement inondée avec des hauteurs d'eau variables qui peuvent être très importantes (supérieures à 3 m) notamment au nord du chemin de fer. Les vitesses sont très importantes au droit de la brèche mais aussi le long des axes d'écoulement qui se forment entre les bâtiments PKM.

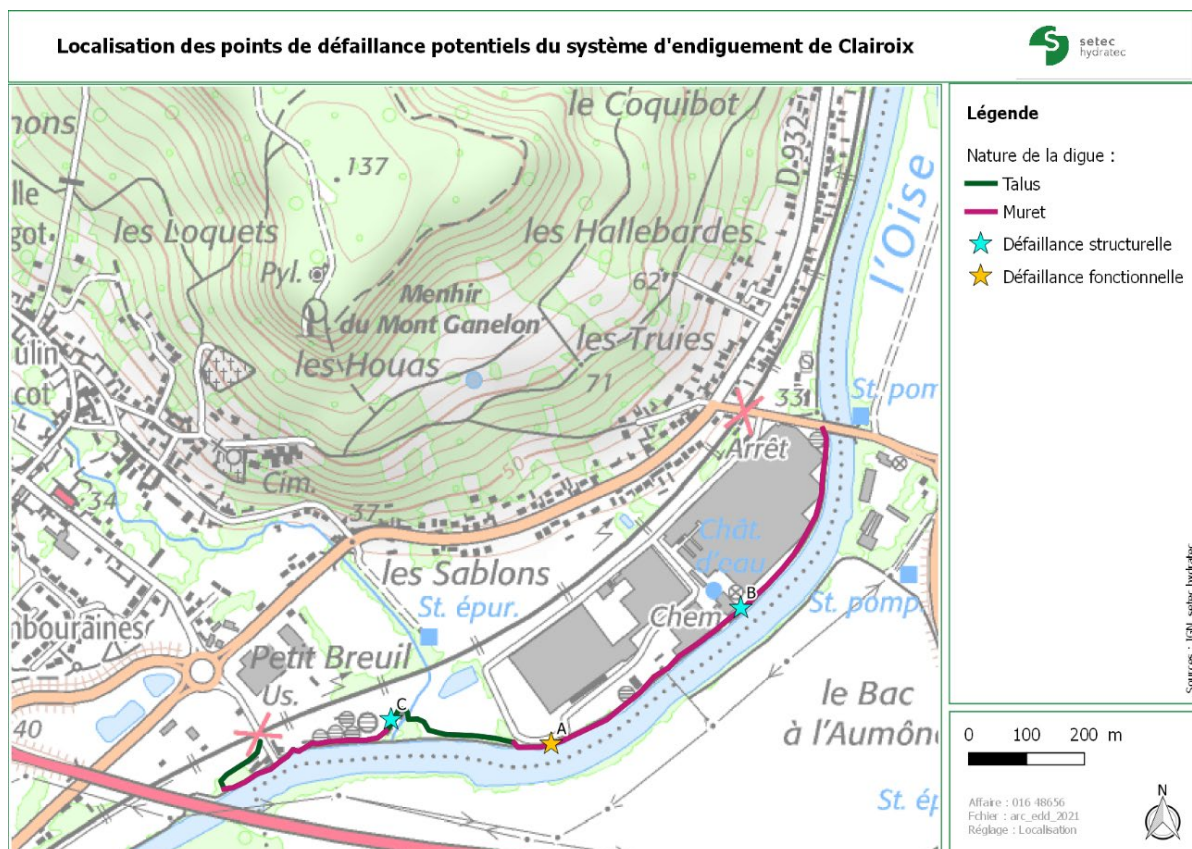
Figure 3-7 : Localisation des points de défaillance potentiels du système d'endiguement de Clairoix

Point	Scénario	Hydrologie	Type de défaillance	Nature de la défaillance	Justification
-	-	Q30	-	-	Zone protégée
A	2	Q30	Fonctionnelle	Venue d'eau au niveau d'un batardeau	Le batardeau n'est pas mis en place
B	3	Q100	Structurelle	Rupture du mur de protection	Zone à enjeux
C	3	Q100	Structurelle	Rupture de la digue en remblai	Digue fragilisée par l'érosion des berges de l'Aronde et le moulin en ruine

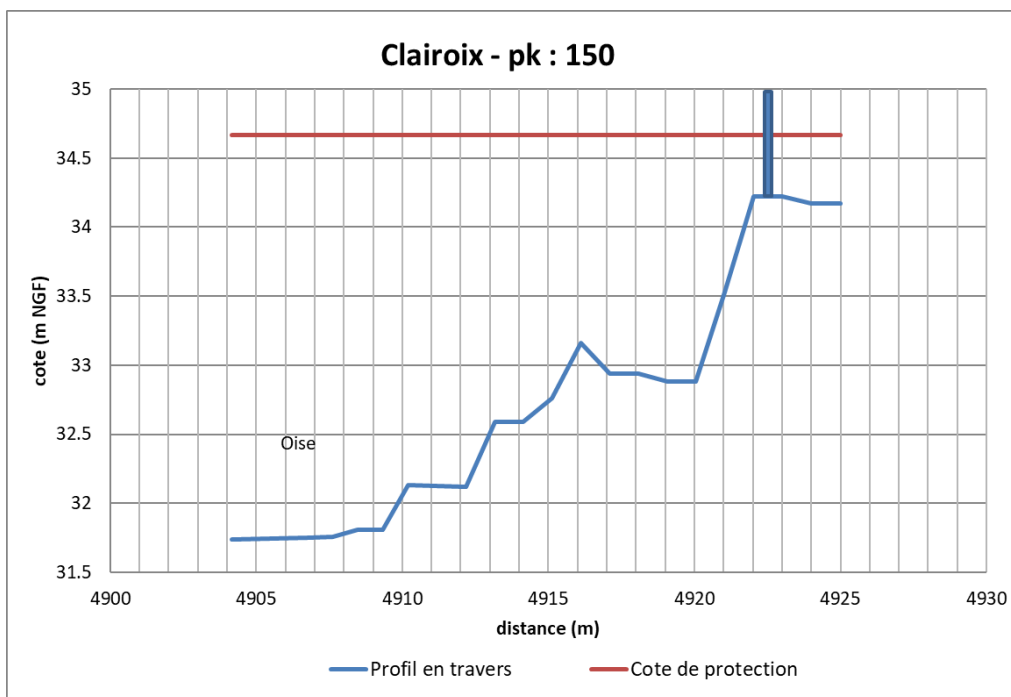
Figure 5-4 : Profil en travers du tronçon 1 du système d'endiguement de Clairoix

Les berges de l'Oise sont assez hautes et comportent de nombreuses dégradations, mais le mur anti crue est établi à bonne distance : 5-6 m en général.

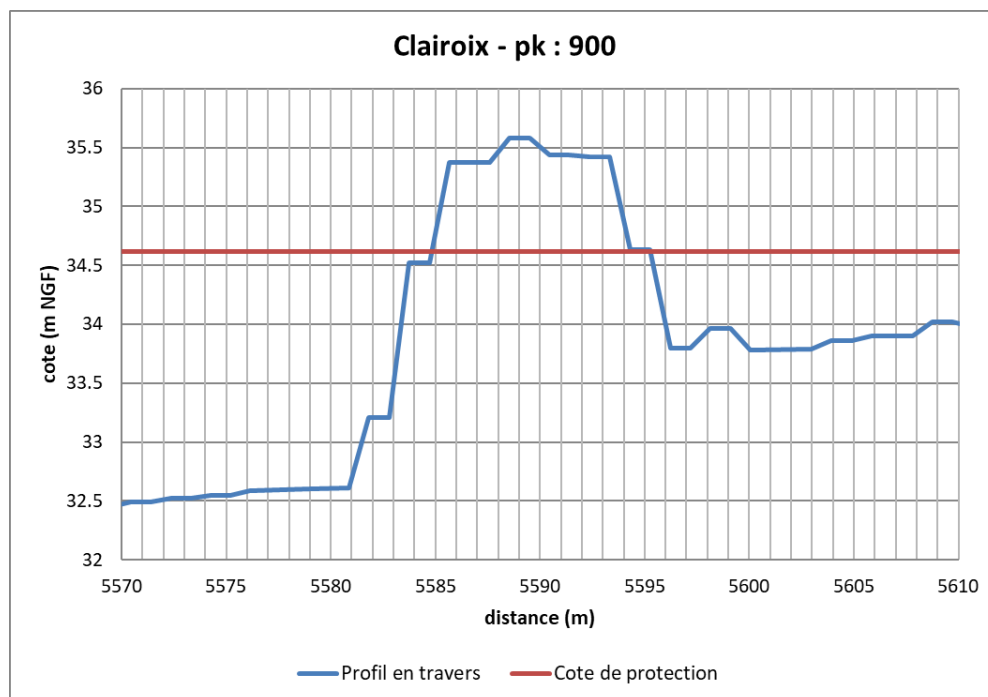
Figure 5-6 : Profil en travers du tronçon 2 du système d'endiguement de Clairoix

Le site est couvert de végétation arbustive. Des dégradations superficielles apparaissent avec l'arrachage des taillis, l'orniérage des engins et également la présence de nombreux terriers. Au demeurant la largeur de la digue reste importante (~ 5 m).

Débit moyen de l'Oise calculé au droit de l'ouvrage lors d'une crue trentennale	239 m ³ /s
Cote moyenne calculée dans le lit mineur au droit de l'ouvrage lors d'une crue T30	34.62 m NGF
Cote calculée dans le lit mineur lors une crue T30 au niveau du point de coordonnées (RGF93 / Lambert 93) X : 689556 Y : 6926392	34.62 m NGF
Cote de protection	34.62 m NGF
Cote de danger de rupture	35.4 m NGF
Revanche disponible	0.78 m

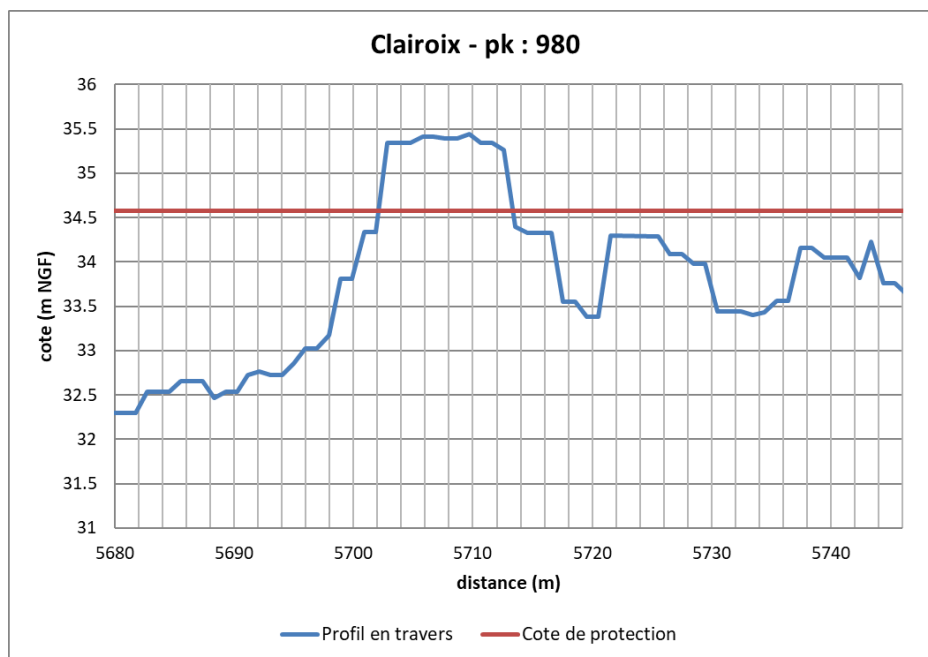
Figure 5-9 : Profil en travers du tronçon 3 du système d'endiguement de Clairoix

L'ouvrage présente un couvert herbacé des particules qui tend à mettre à nu les matériaux du remblai et qui facilitent une éventuelle dégradation des enrochements en cas de fortes précipitations.

Des dégradations dues à la présence de terriers ont été également constatées.

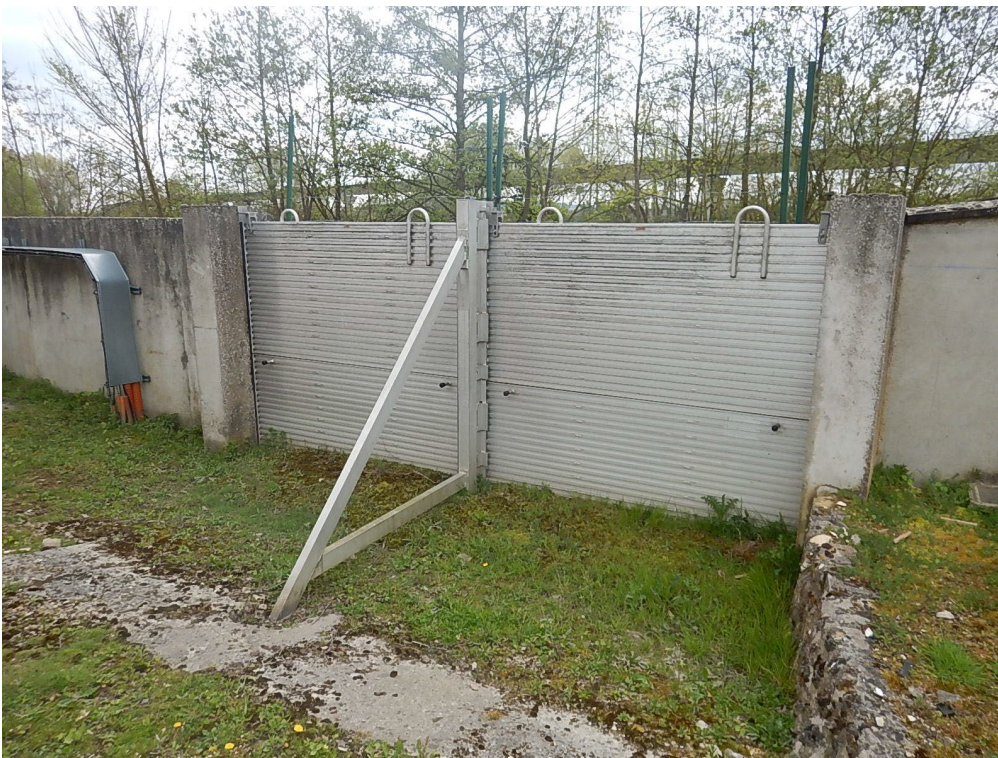
Des fissures, épaufures et départs de matériaux ainsi que certaines défaillances au niveau des joints de dilatation ont été remarqué lors de la visite. Ces dégradations fragilisent la structure en mettant parfois à nu les granulats du béton et les aciers de la structure.

Figure 5-11 : Photo du tronçon 4 du système d'endiguement de Clairoix, détail du système de batardeaux (Source : hydratec)

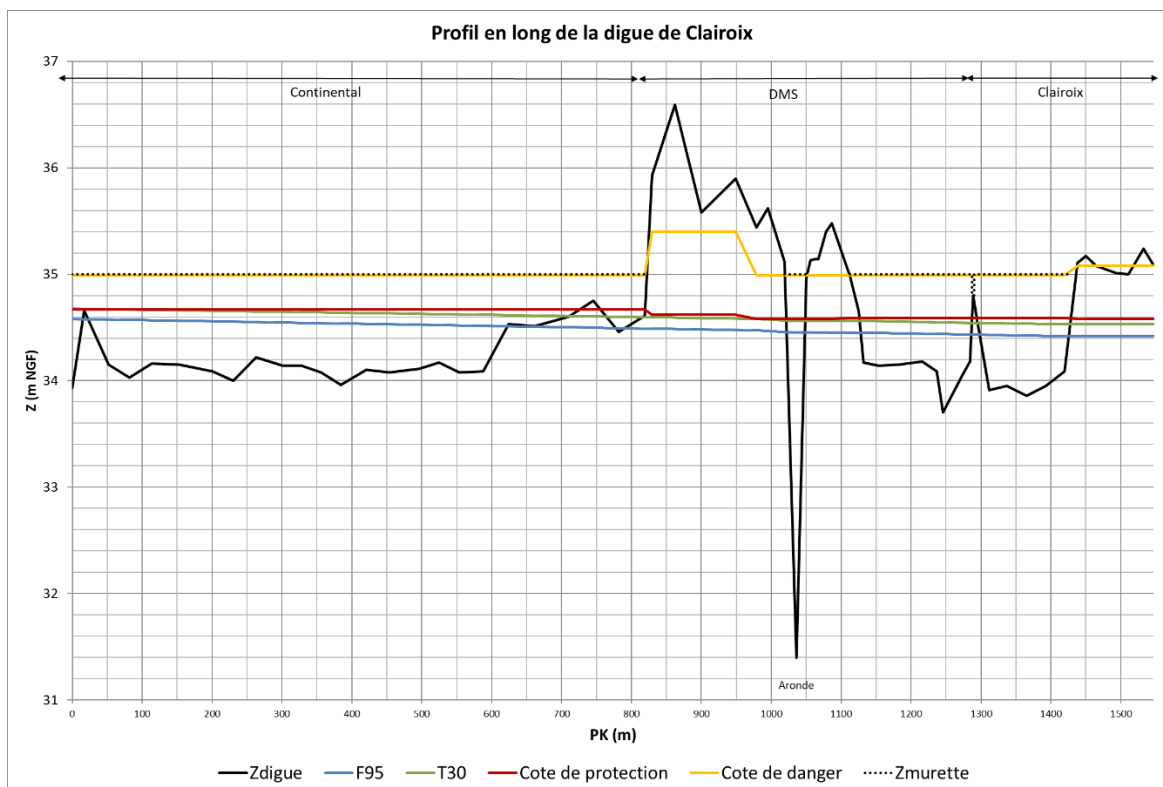
Figure 5-18 : Profil en long des berges et des protections – système d'endiguement de Clairoix

Les cotes de danger correspondent aux cotes d'arase moyennes des protections pour chaque tronçon et présentent une revanche comprise entre 33 cm et 78 cm par rapport à la cote de protection définie pour chaque tronçon et qui est variable entre 34.58 m NGF et 34.67 m NGF.

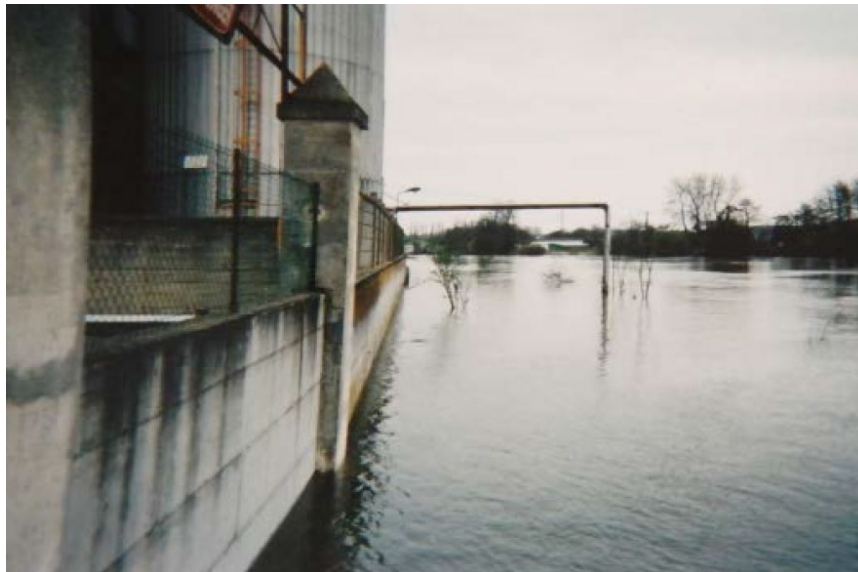
En mars 2001, la crue était de bien moindre ampleur, de l'eau était présente sur le chemin de halage et en bas du muret béton. Une photo du chemin de halage lors de la crue 2001, prise par les agents de PKM, est présentée ci-dessous.

Figure 6-1 : Photo de l'inondation du chemin de halage devant l'entreprise PKM lors de la crue de mars 2001 (Source : PKM)

La crue de mars 2001 n'a pas entraîné de débordement sur le site PKM.

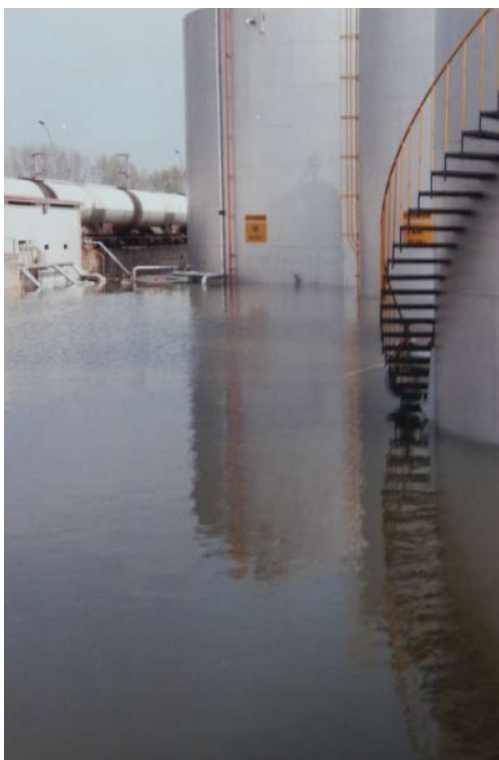
Au droit de l'entreprise DMS, lors des crues de décembre 1993 et janvier 1995, le système de protection n'était pas en place.

Cependant, l'exploitation du site a pu être maintenue. Une photo de l'inondation de décembre 1993 est donnée ci-dessous.

Figure 6-2 : Photo de l'inondation du site DMS lors de la crue de décembre 1993 (Source : DMS)

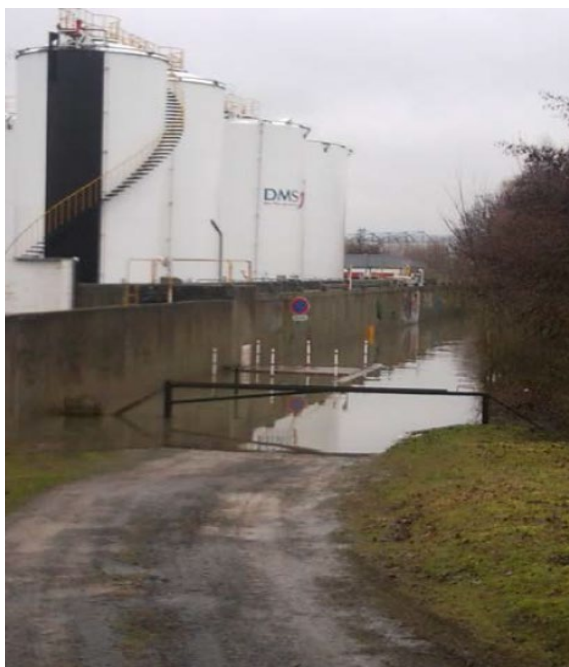
Lors de la crue de janvier 2011 une partie du chemin de halage, devant le site DMS, était en eau. Une photo est donnée ci-dessous.

Figure 6-3 : Photo de l'inondation du chemin de halage devant l'entreprise DMS lors de la crue de janvier 2011 (Source : DMS)

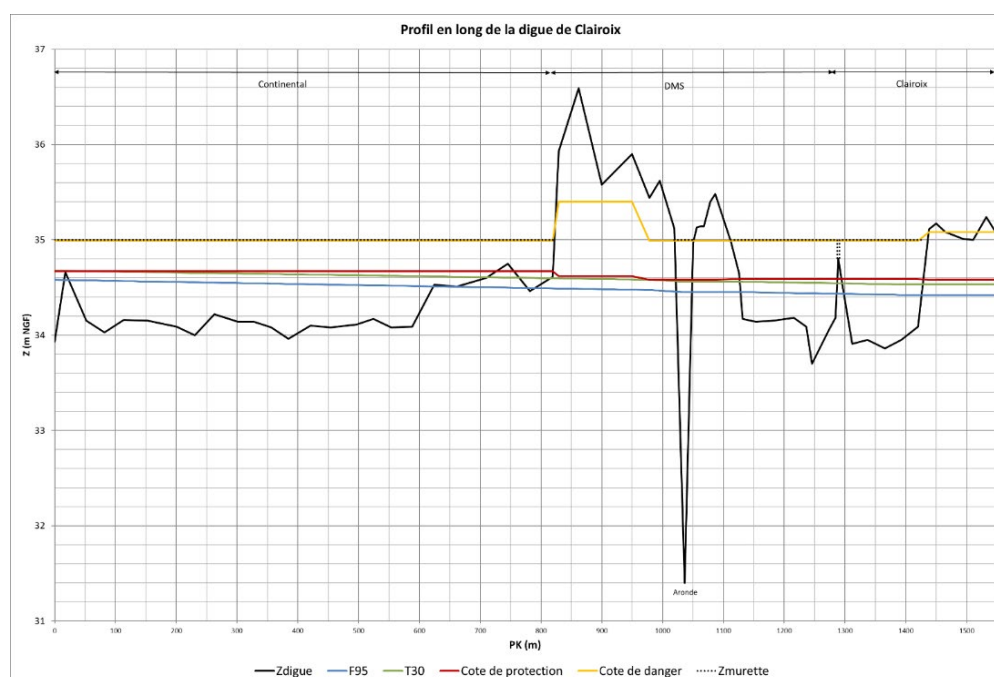
Figure 7-22 : Niveaux de protection du système d'endiguement de Clairoix

Tronçon	Cote de protection (m NGF)	Cote de danger (m NGF)
1	34.67	35.00
2	34.62	35.40
3	34.58	35.08
4	34.59	35.00
5	34.58	35.08

Nous préconisons en conséquence de sélectionner la période de retour 30ans comme niveau de protection du système d'endiguement de Clairoix.

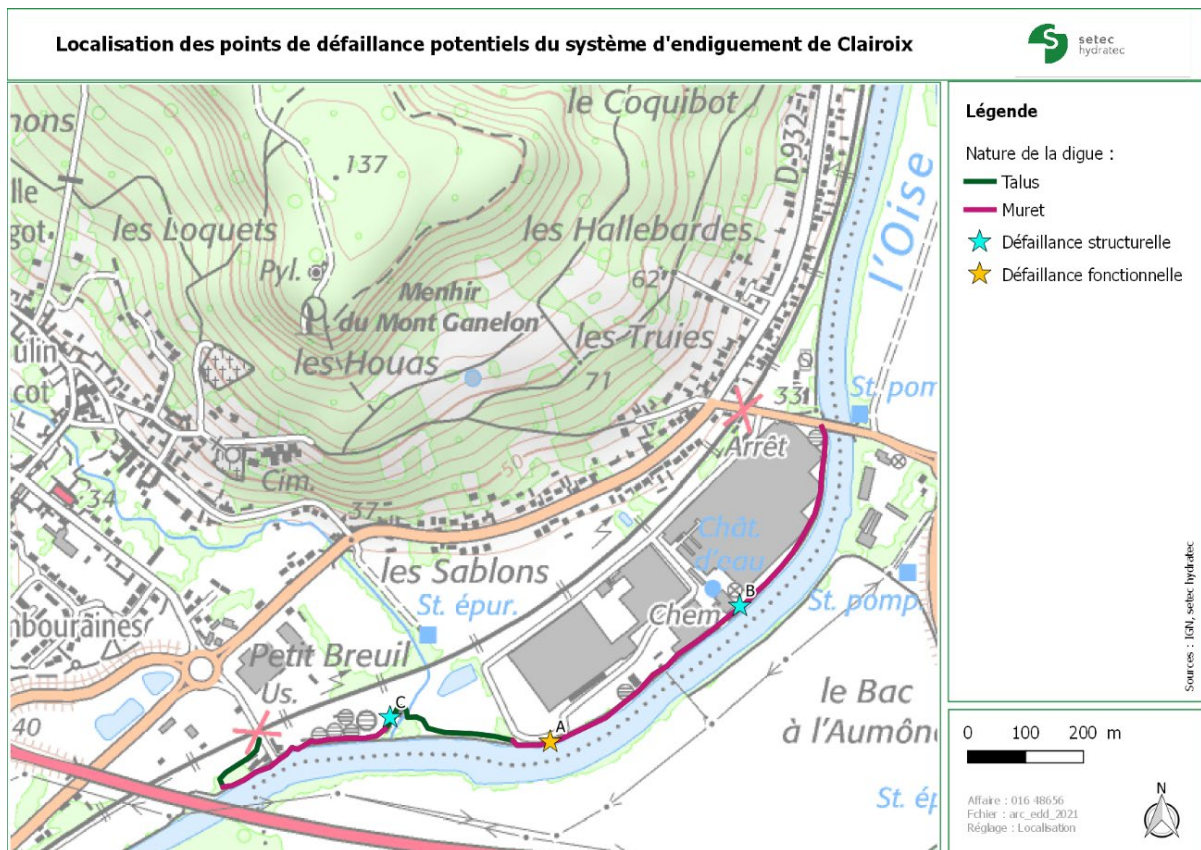
Figure 8-1 : Localisation des points de défaillance potentiels du système d'endiguement de Clairoix

Point	Scénario	Hydrologie	Type de défaillance	Nature de la défaillance	Justification
B	-	-	-	-	Zone protégée
A	2	Q30	Fonctionnelle	Venue d'eau au niveau d'un batardeau	Le batardeau n'est pas mis en place
B	3	Q100	Structurelle	Rupture du mur de protection	Zone à enjeux
C	3	Q100	Structurelle	Rupture de la digue en remblai	Digue fragilisée par l'érosion des berges de l'Aronde et le moulin en ruine

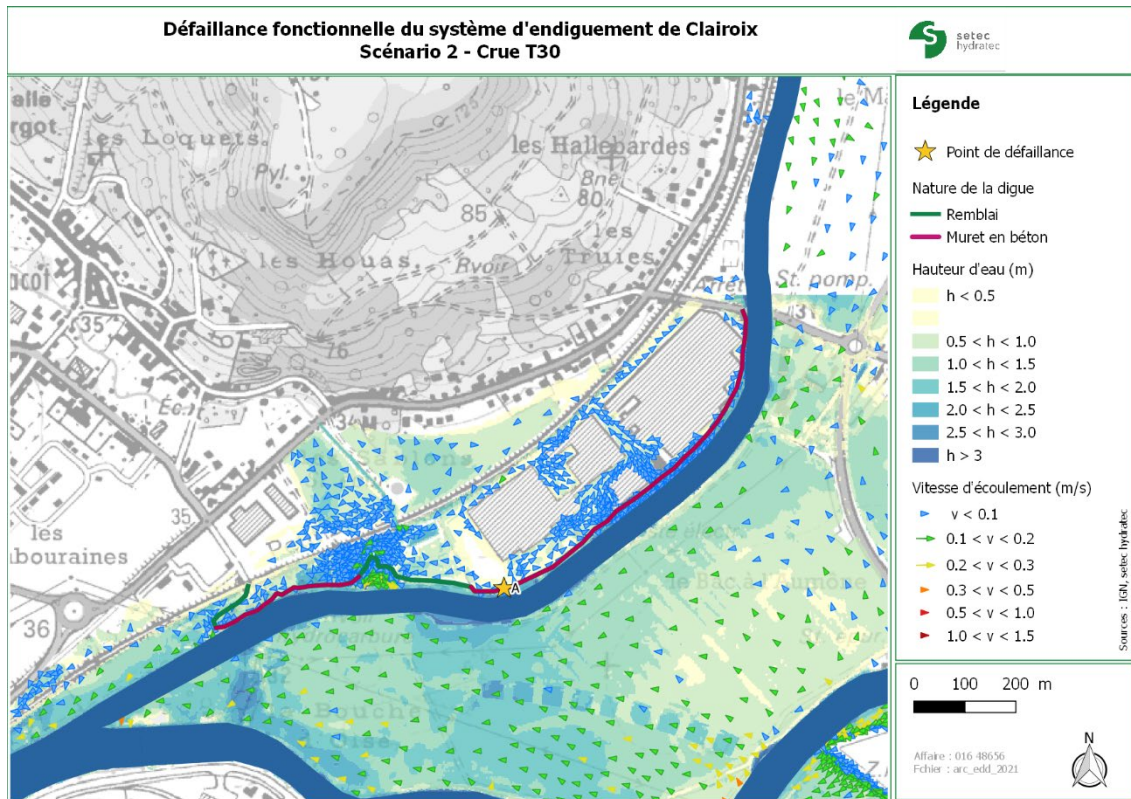
Figure 8-3 : Zone inondable et vitesses lors d'une défaillance fonctionnelle du système d'endiguement de Clairoux (Scénario 2 - crue 30 ans)

Lors de ce type de défaillance fonctionnelle simulé au niveau du Point A, pour une crue trentennale, la zone protégée serait complètement inondée par des hauteurs d'eau comprises entre 1 et 2 m. Uniquement au droit du tronçon 4 les hauteurs d'eau peuvent être supérieures à 2m. Cependant les vitesses d'écoulement resteraient très faibles dans tout le secteur d'étude.
